# Fischschutz und Fischabstieg in Österreich – Teilbericht 2

Fallstudie Thaya

Wien, 2019

Autoren: Günther Unfer und Pablo Rauch (Universität für Bodenkultur Wien, Institut für Hydrobiologie und Gewässermanagement)

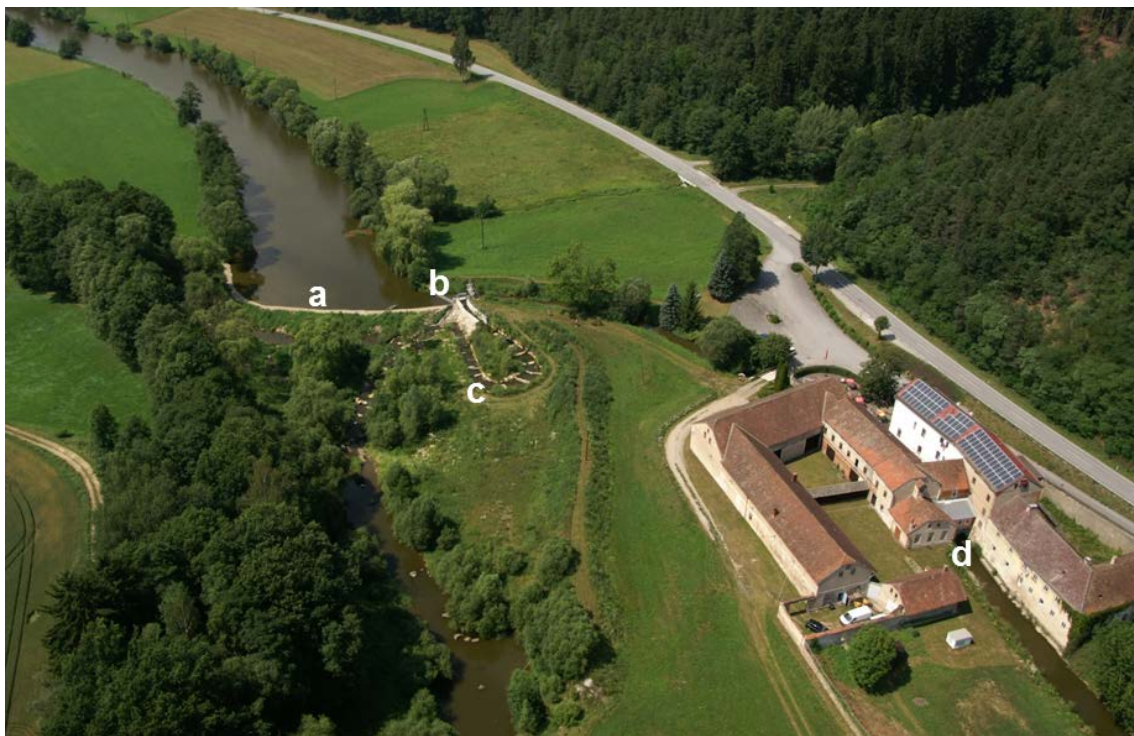
Abbildung 7: Kraftwerksstandort Riedmühle: a) Wehranlage ca 45 m; b) Abzweigung Triebwasserkanal, Tauchwand, Wehrdotations und Fischaufstiegshilfe; c) Fischaufstiegshilfe und Anbindung ins Unterwasser (Restwasserstrecke); d) Krafthaus mit Feinrechen, im OW Tauchwand und Fischabstiegsanlage.

In der zweiten Jahreshälfte 2010 wurde es technisch erneuert und modernisiert. Im Zuge dieser Adaptierung wurde die ursprünglich eingebaute Francis-Turbine durch eine Kaplan-turbine ersetzt. Außerdem wurden eine Fischaufstiegshilfe, eine Fischabstiegshilfe und ein Feinrechen mit automatischer Reinigungsanlage errichtet.

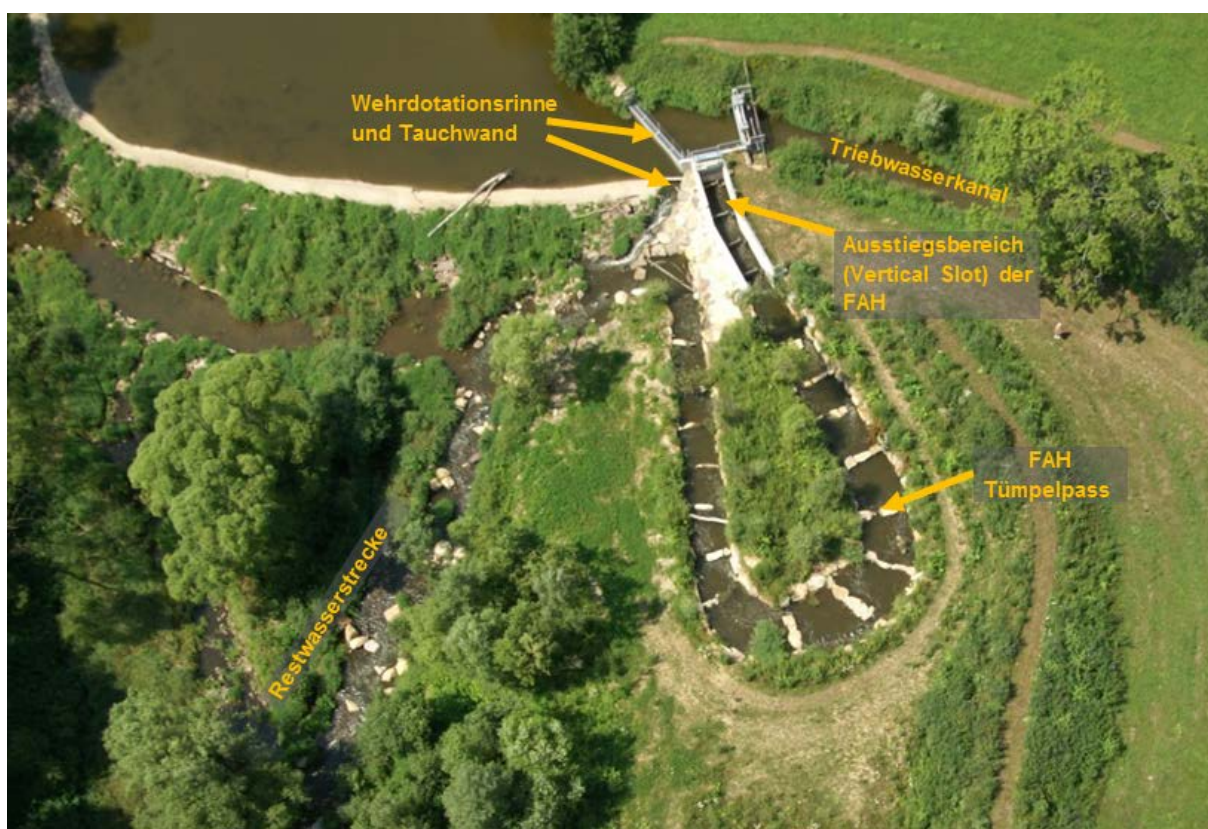
Abbildung 8: Detailaufnahme der Wehrdotationsrinne, FAH und Beginn des Triebwasserkanals.

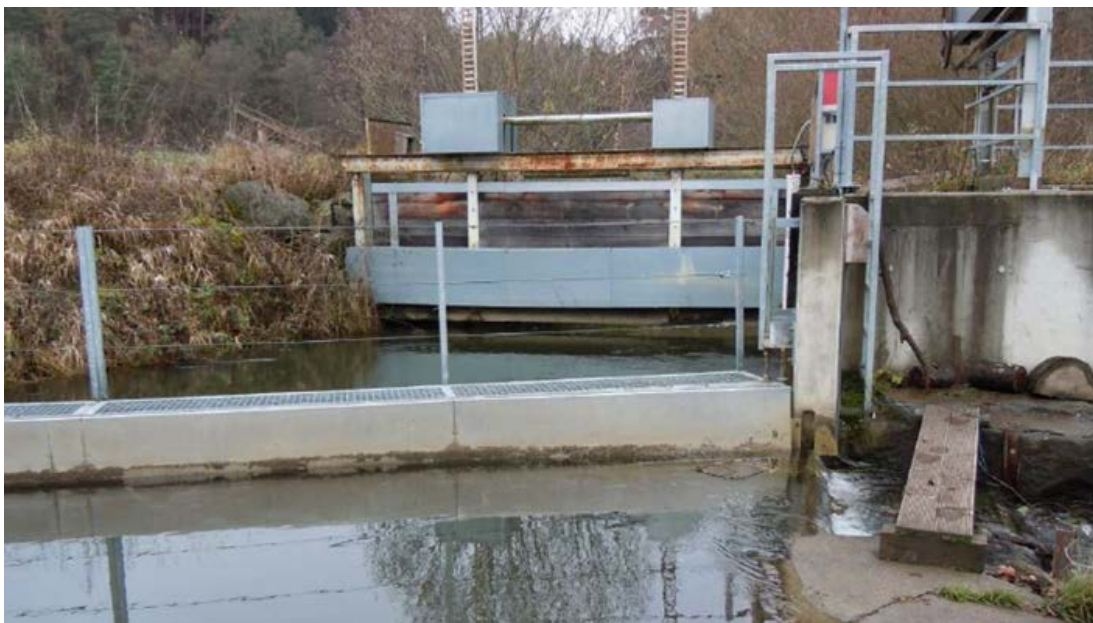
Abbildung 9: Tauchwand an der Wehranlage und daran anschließend der Dotationsschlitz für die Restwasserdotation. Dahinter: Dotationsbauwerk der FAH.

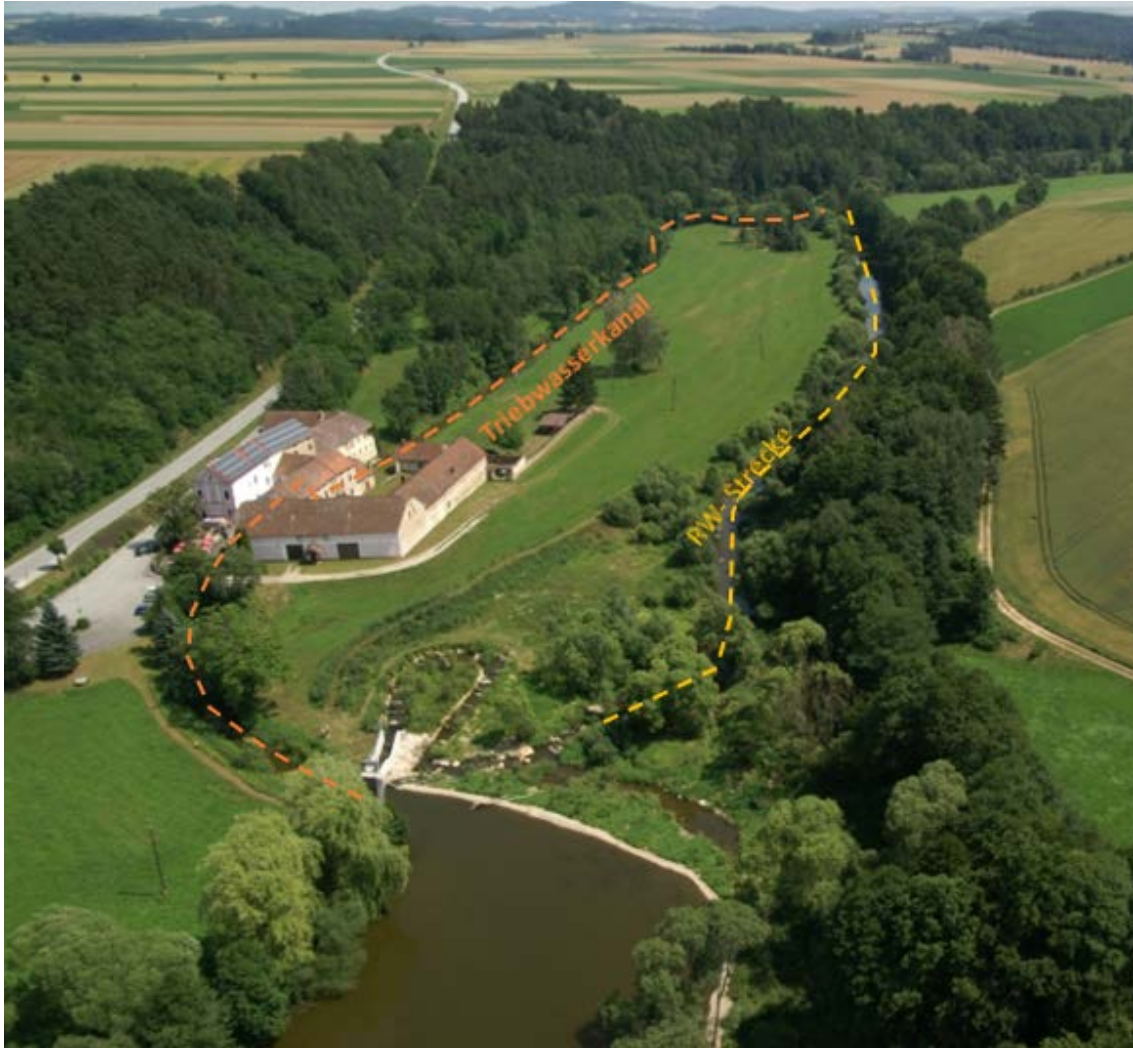
Abbildung 10: KW Riedmühle in Blickrichtung flussab. Auf der linken Seite der Triebwasserkanal, in Bildmitte die FAH, Wehr und Wehrdotation sowie die Restwasserstrecke. Zusammenfluss von Triebwasser und Restwasser im Staubereich des unterliegenden Kraftwerkes.

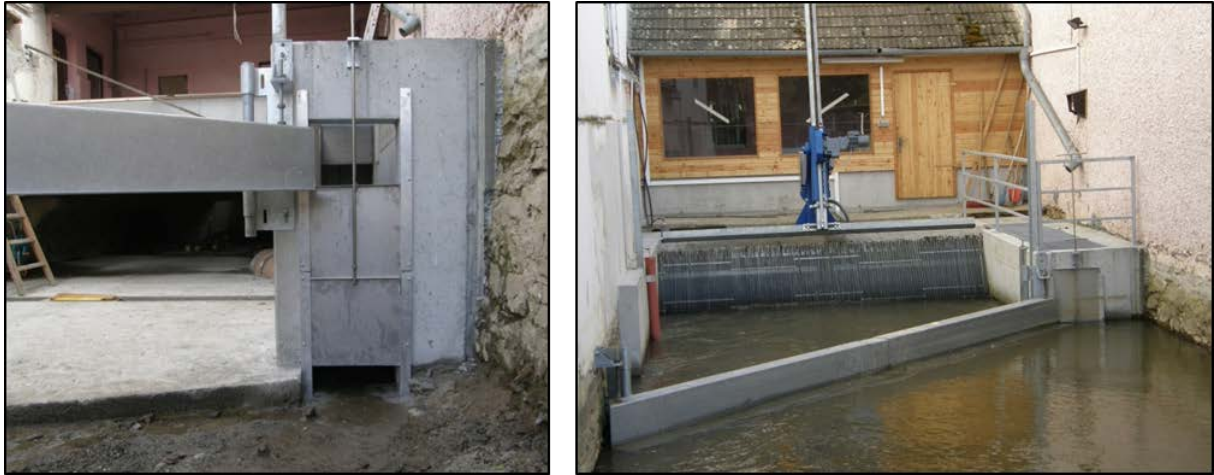
Abbildung 11: links: Leiteinrichtungen und Einstiegsöffnungen der Fischabstiegshilfe am Kraftwerk Riedmühle in trockenem Zustand. rechts: FAbH, Tauchwand und Feinrechen sowie Rechenreinigungsanlage im Regelbetrieb.

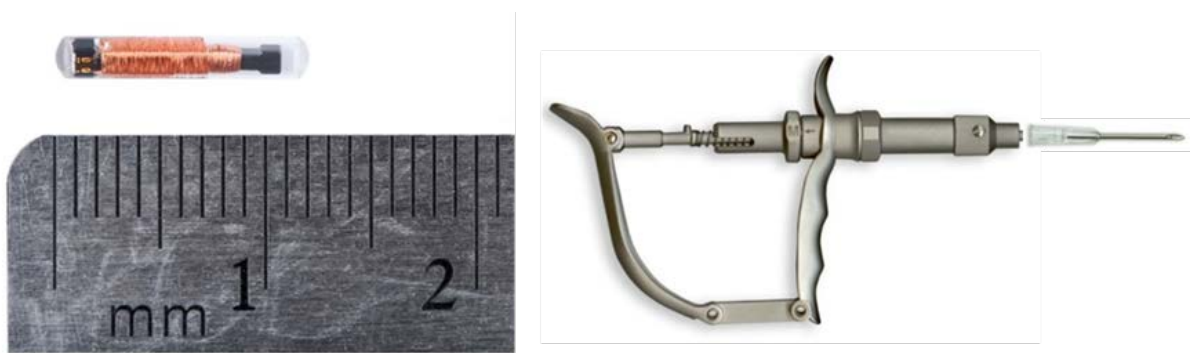
Abbildung 12: links: Passive-Integrated-Transponder (PIT) Tag mit 12 mm Länge. Die Kupferspule dient der Ladung des Chips und Übertragung des individuellen Codes. Rechts: handelsüblicher Injektor für PIT-Tags mit wechselbarer Kanüle.

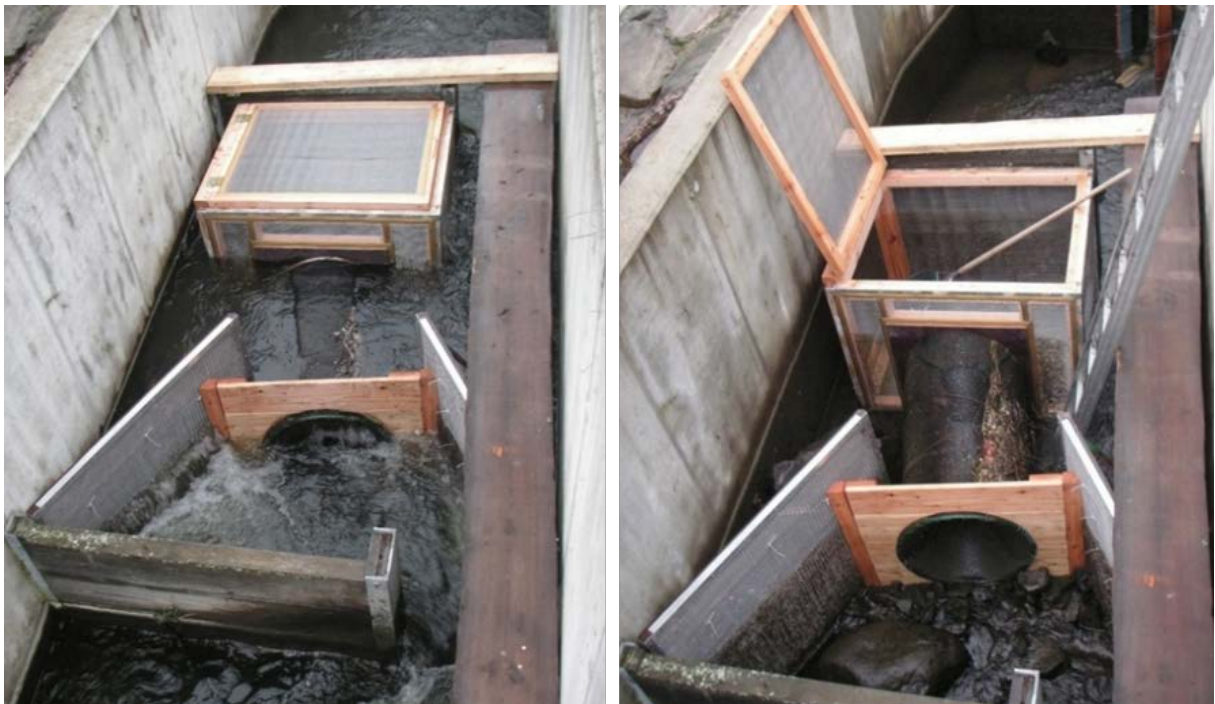
Abbildung 15: Installierter Reusenkasten an der FAH des KW Riedmühle bei dotierter und abgesenkter FAH.

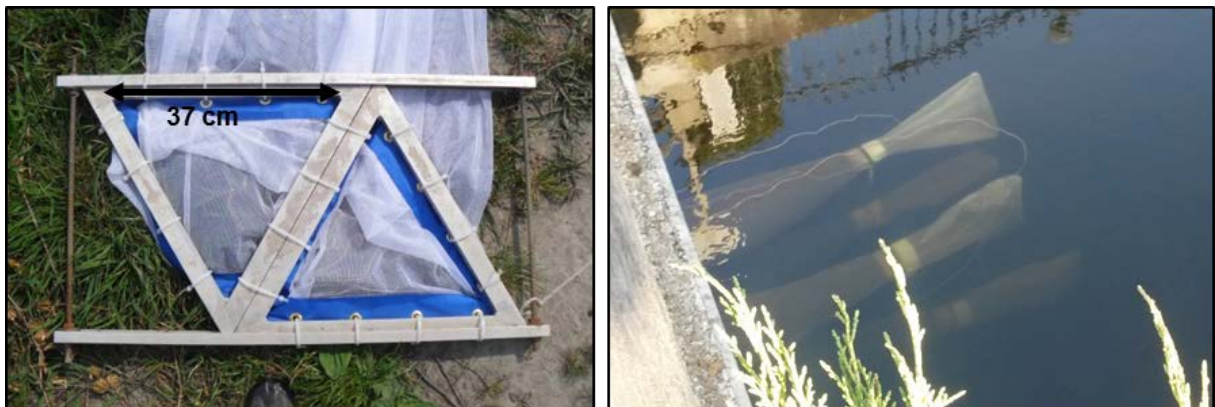
Abbildung 16: links: Metallrahmen (Öffnung) eines Doppel-Driftnetzes. rechts: durch Reißverschluss abnehmbare Fangsäcke am Ende des 5 m langen Netzes.

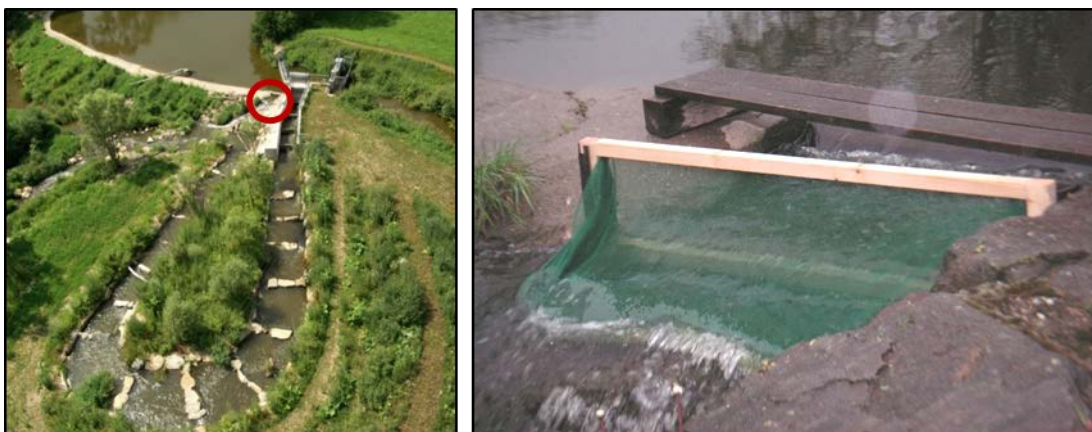
Abbildung 18: Lage der Wehrdotationsrinne neben der FAH am Wehr Riedmühle (links); Beprobungsnetz an der Wehrdotation (rechts).

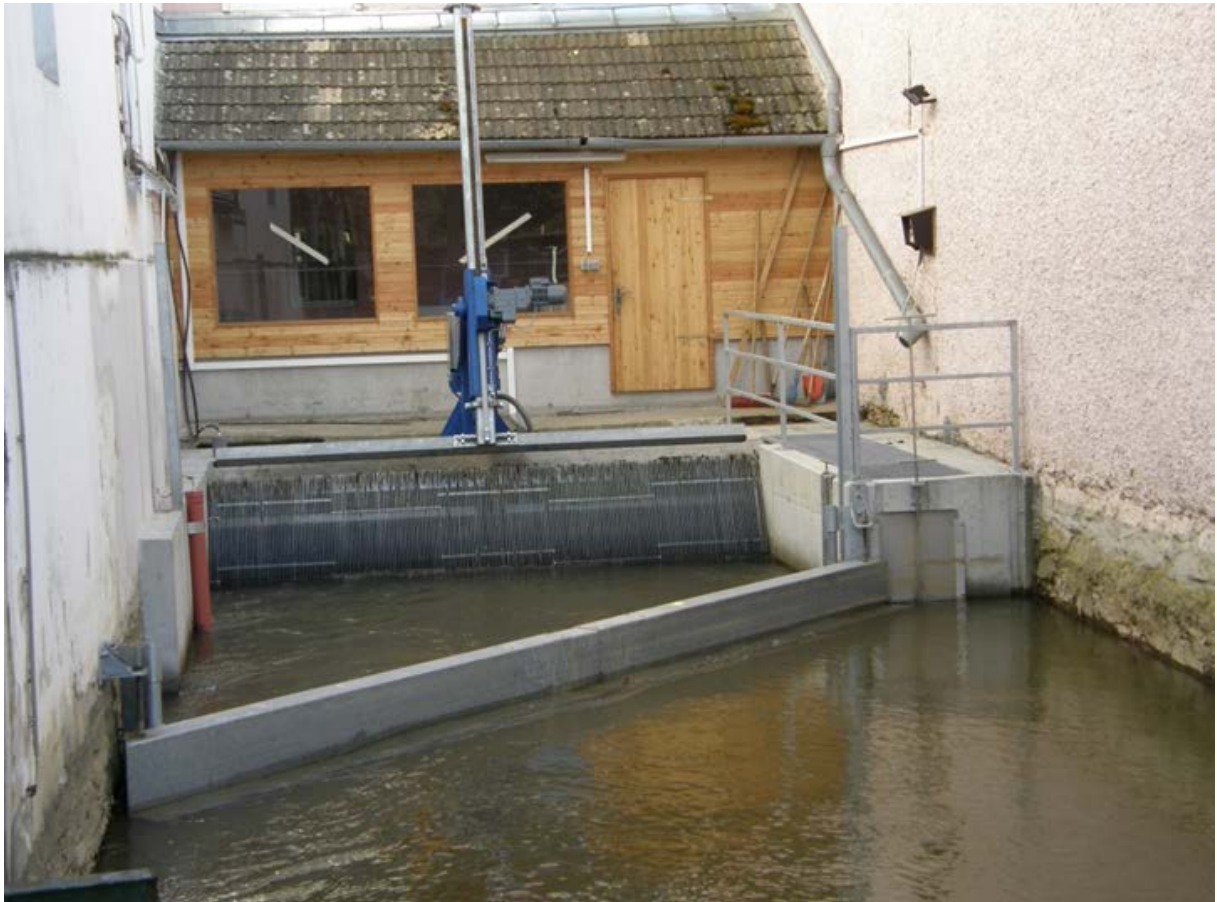
Abbildung 19: Krafthaus mit Tauchbalken (zur Abstiegsöffnung leitend) und Einstiegsbauwerk der FAbH im Oberwasserkanal. Dahinter der Feinrechen und Rechenreinigungsanlage.

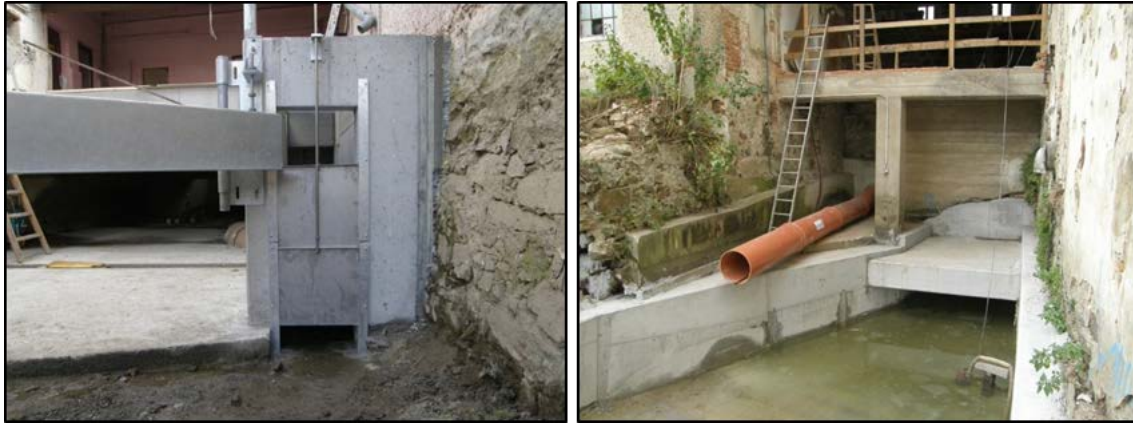
Abbildung 20: Einstieg der FAbH in trockenem Zustand mit den beiden Öffnungen und Leiteinrichtungen (links); Unterwasserseitiger Auslass der Bypassleitung – im Regelbetrieb fällt das Wasser aus der Bypassleitung aus einer Höhe von 30 cm in den Unterwasserkanal.

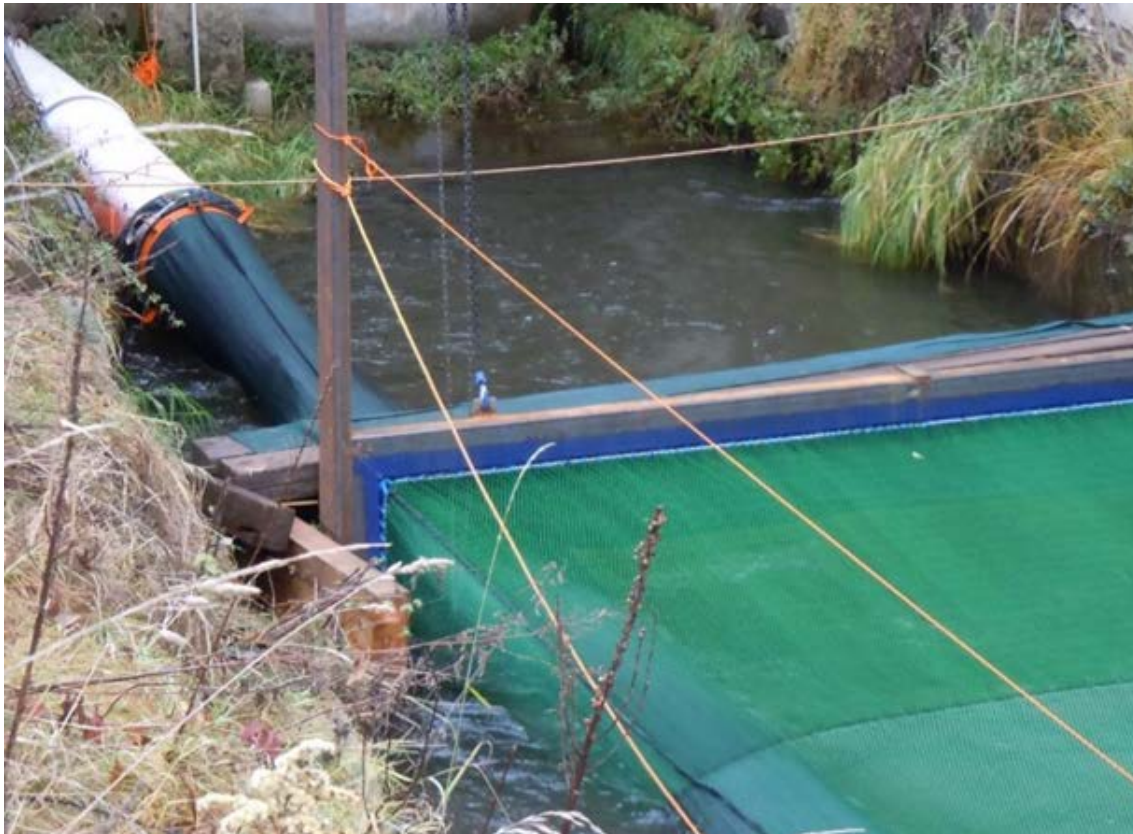
Abbildung 21: Fangsack am Bypassrohr montiert (im Vordergrund: Hamen zur Beprobung der Turbinenpassage).

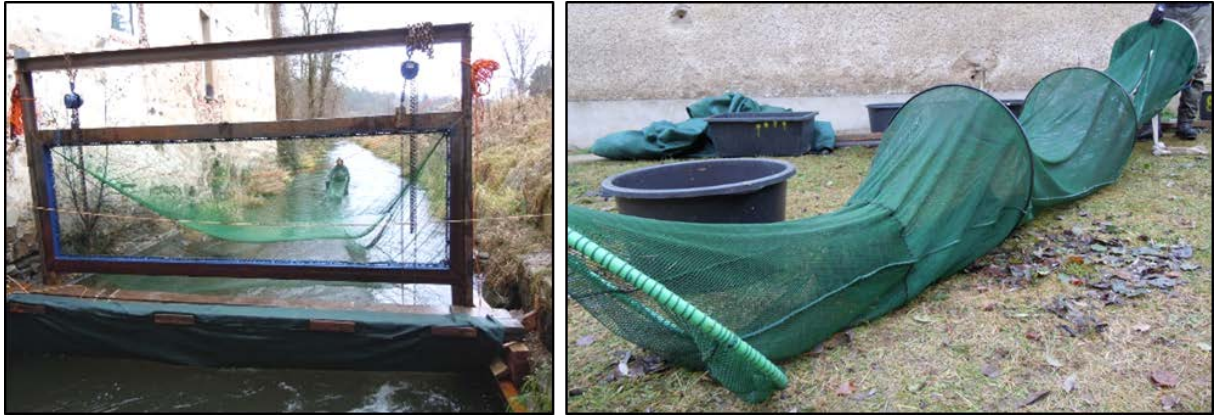
Abbildung 22: Gerüst und montierter Hamen im Unterwasserkanal mit Blick flussab; rechts: Steert am Ende des Hamens mit Verstärkungsringen.

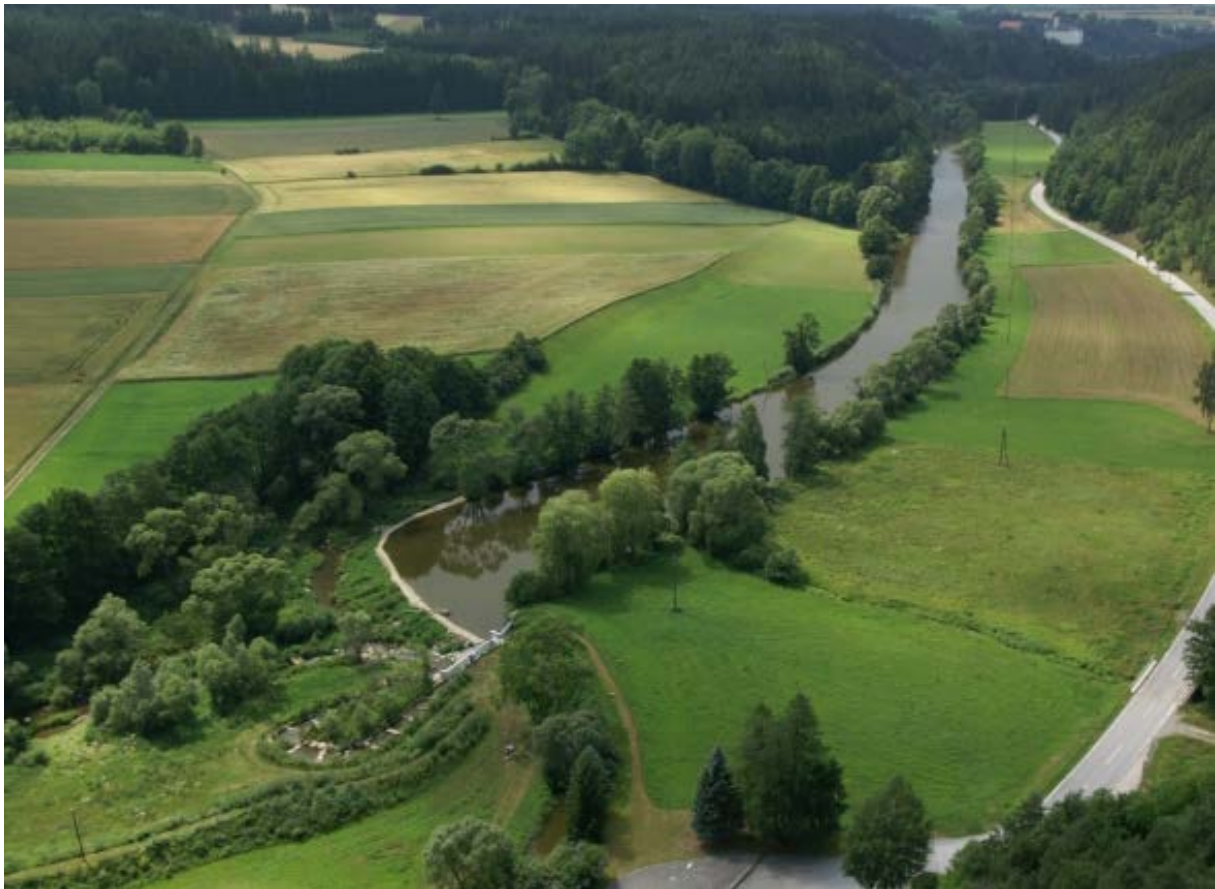
Abbildung 28: Staubereich des KW Riedmühle mit der Wehranlage im Vordergrund.

Der Rückstaubereich des Wehrs des KW Riedmühle reicht von der Wehrkante etwa 1 km flussauf bis zur Kläranlage der Gemeinde Karlstein. Der im Verhältnis zur Gewässerdimension relativ große Staubereich wurde mittels Fangboot nach der Streifenbefischungsmethode beprobt. Die Staulänge wurde mit 1030 m angenommen, die durchschnittliche Breite des Staubereichs beträgt 30 m, die mittlere Wassertiefe zwischen 1 und 2,3 m. Die befischte Länge aller Streifen betrug insgesamt 2.350 m.

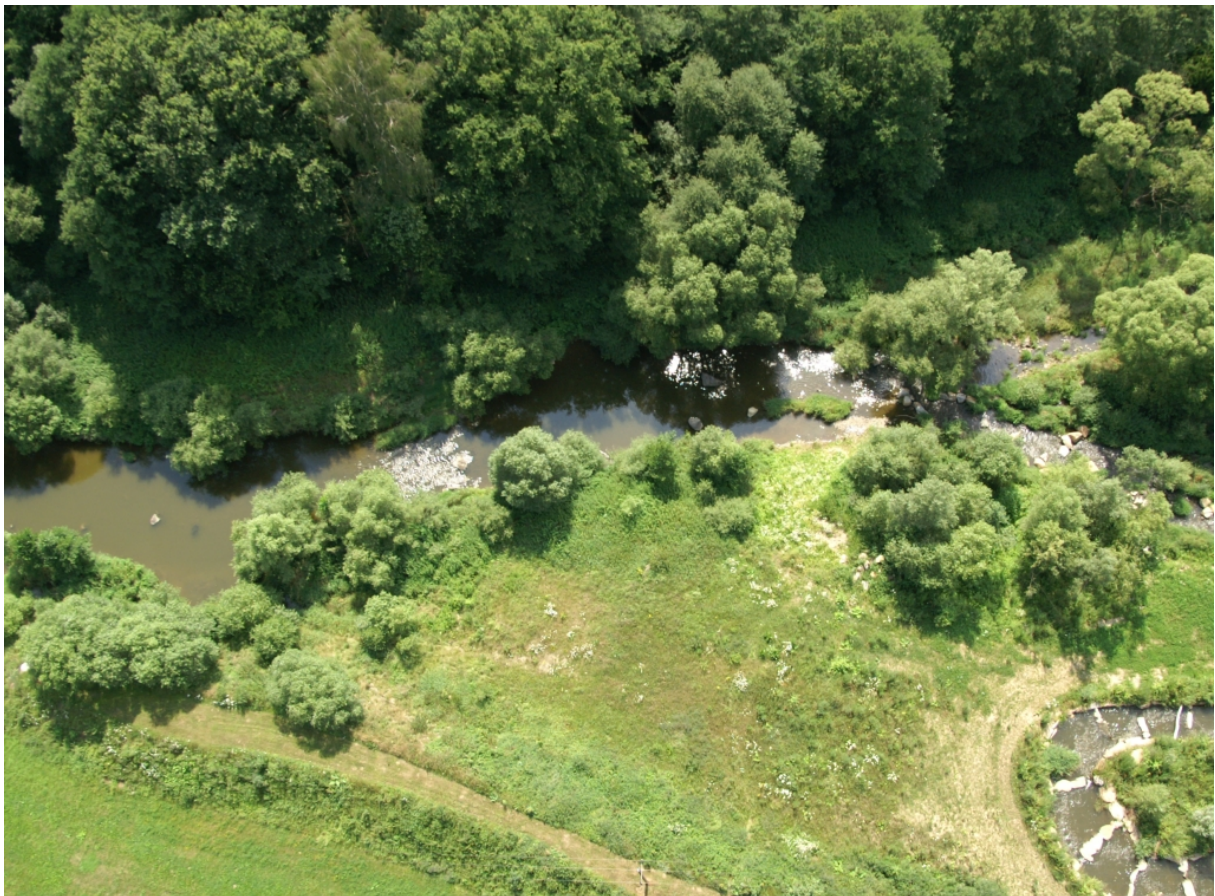
Abbildung 31: Restwasserstrecke Riedmühle direkt unterhalb der Wehranlage. Am linken Bildrand beginnt die Stauwurzel des unterliegenden Staubereichs.

Dieser Abschnitt schließt an den unteren Einstieg der FAH Riedmühle an und bildet zusammen mit der Wehrdotations des KW Riedmühle die Restwasserdotations für das eigentliche Flussbett. Der unterhalb liegende Staubereich reicht bis in die Restwasserstrecke zurück, somit verbleiben bei reguliertem Wasserstand nur etwa 100 m flussab der Wehranlage Riedmühle als Fließstrecke. Die Fließstrecke wird vom Betreiber mit dem Abfluss der FAH (230 l/s) und der Wehrdotations (~ 100 l/s) dotiert. Zusätzlich sickern durch die Wehranlage an mehreren Stellen einige Liter Wasser. Im Regelfall herrscht im untersuchten Abschnitt ein Abfluss von etwa 400 l/s. Die Länge der Strecke beträgt 65 m, die Gewässerbreite 13,5 m wobei die benetzte Breite aufgrund der Ausleitung nur etwa 8 m beträgt. Die maximale Wassertiefe beträgt 1,3 m.

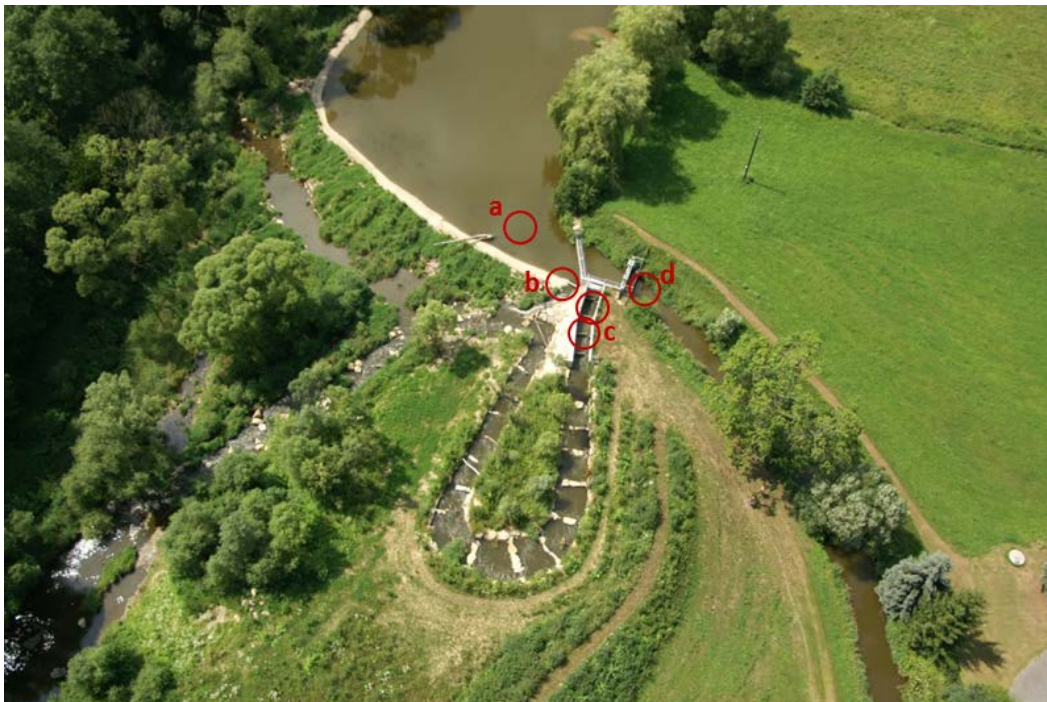
Abbildung 42: Lage der Monitoringeinrichtungen im Frühjahr und Frühsommer 2016. a) Driftnetze Staubereich, b) Netz Wehrdotations, c) FAH: Reuse und Driftnetz, d) Driftnetze Triebwasserkanal

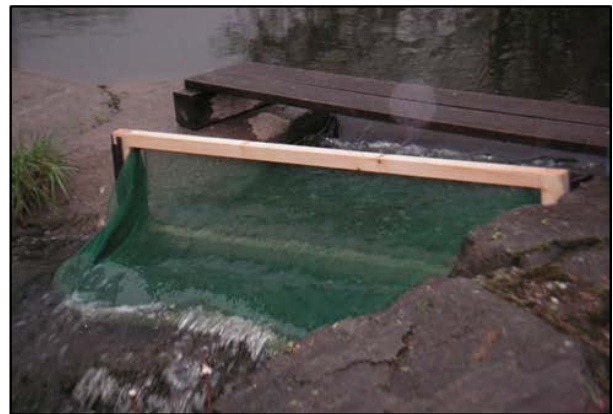
Abbildung 43: Monitoringdaten zur Untersuchung des Fischabstiegs an der Wehrdotation (links) und Abbildung des verwendeten Netzes (rechts).

Über den Untersuchungszeitraum (02.05.2016 – 18.08.2016) wurden insgesamt 137 Fische aus 12 Arten gefangen. Die am häufigsten gefangene Art war die Laube mit 46 Individuen, gefolgt von Rotaugen (23) sowie Aitel und Bitterling (15 bzw. 13). Es konnten an der Wehrdotation alle vier Leitarten als Absteiger dokumentiert werden, wobei Barbe, Nase und Schneider mit insgesamt 8 Individuen geringer vertreten waren als das Aitel (15). Alle

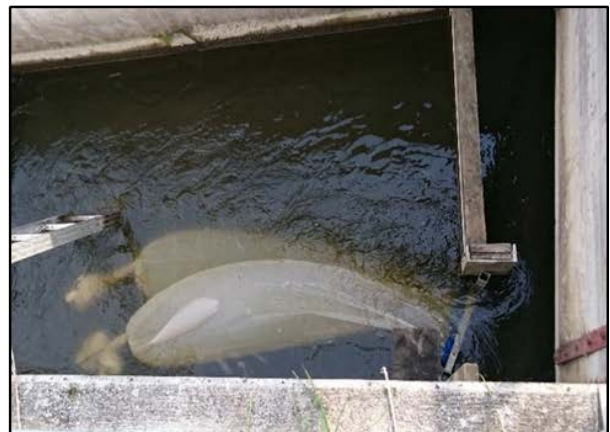
Abbildung 44: Monitoringdaten zur Untersuchung des Fischabstiegs an der FAH mittels Driftnetz (links) und Abbildung der verwendeten Netze (rechts).

Mittels des Doppeldriftnetzes wurden zwischen 19.05.2016 und 16.06.2016 193 Fische gefangen. Der überwiegende Anteil der Fische war zum Zeitpunkt der Entleerung tot. Diese Tatsache ist sicherlich zu einem großen Teil der Methodik geschuldet, da eine längere Expositionszeit im relativ rasch durchströmten Netz zu einem erhöhten Anpressdruck und

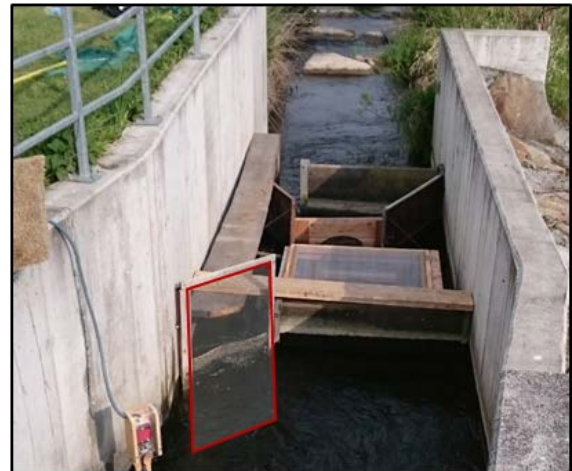
Abbildung 45: Monitoringdaten zur Untersuchung des Fischabstiegs an der FAH mittels Treibgutgitter (links) und Abbildung des Gitters in der FAH als Verkläusungsschutz der Reuse (rechts).

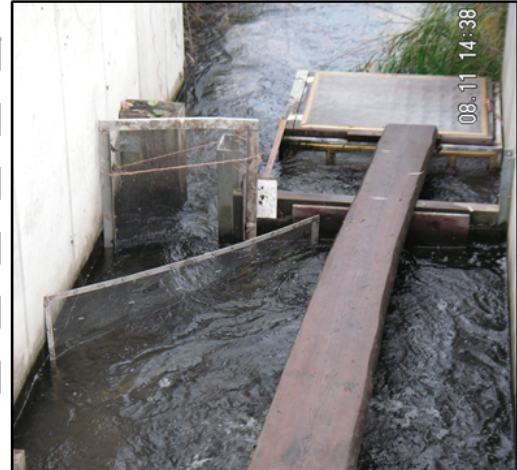
Abbildung 46: Monitoringdaten zur Untersuchung des Fischabstiegs an der FAH mittels Abstiegsreuse (links) und Abbildung der Abstiegsreuse (rechts).

Im Rahmen der Abstiegskontrollen mittels Reuse in der FAH wurden im Frühjahr und Sommer 2016 insgesamt 207 Fische gefangen. Der Schneider war mit 91 Ind. die häufigste Art, gefolgt von Rotaugen (35) und Kaulbarsch (17). Aitel, Bitterling, Gründling und Laube wurden je 11-mal gefangen. Auch waren die gefangenen Fische allesamt größer als noch im April und Mai, jedoch mit einer Durchschnittslänge von 88 mm dennoch relativ klein. Der größte gefangene Fisch war eine Brachse mit 330 mm. Mit einer berechneten Abstiegsrate von 0,83 Ind./Std. sind die Zahlen fast identisch mit jenen der weiteren in der FAH eingerichteten Monitoringseinheiten (vgl. oben).

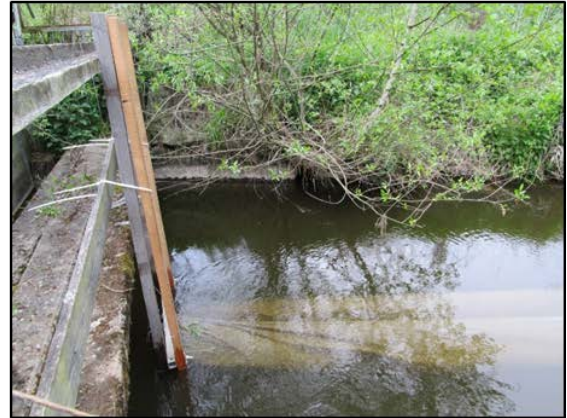
Abbildung 47: Monitoringdaten zur Untersuchung der Abwärtswanderung im Triebwasserkanal oberhalb der Turbine (links) und Abbildung der exponierten Driftnetze (rechts).

In Anbetracht der Gesamtfangzahl von 94 Individuen scheint der Triebwasserkanal als Wanderkorridor weniger relevant als die beiden vorher beschriebenen Korridore. Hier muss allerdings die weit geringere Querschnittsabdeckung der Driftnetze (verglichen mit dem Gewässerquerschnitt des TWK) berücksichtigt werden. Die häufigste Fischart war wiederum die Laube mit 23 Individuen. Viele kleine (teilweise verwesene) Fische wurden als undefinierbar protokolliert (32 Stk.). Weiters wurden Aitel (13) und Rotaugen (11 Ind.) sowie weitere 7 Arten mit Fangzahlen <5 Ind. gefangen. Die durchschnittliche Fischlänge war in den Driftnetzen des TWK etwas geringer als in der FAH und der Wehrdotations, dies liegt vor allem an den vielen kleineren – „unbestimmbaren“ – Fischen. Hinsichtlich zeitlicher Verteilung der Fangzahlen wurden vor allem in der ersten Hälfte der Monitoringperiode regelmäßig Fische gefangen.

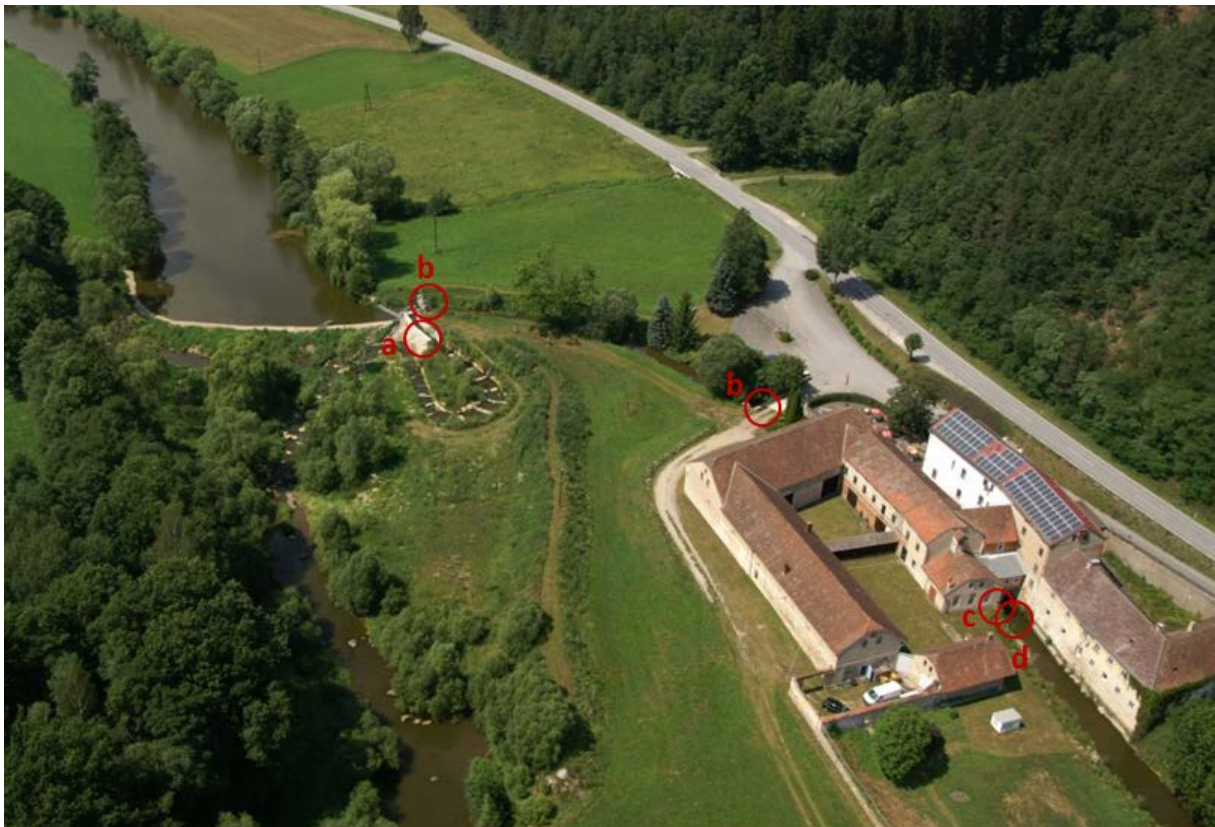
Abbildung 49: Lage der Monitoringeinrichtungen im Herbst 2016. a) Abstiegsreue FAH, b) Driftnetze Triebwasserkanal an zwei Stellen, c) Fangnetz an der Fischabstiegshilfe im Unterwasser, d) Hamenmonitoring beim Turbinenauslass.

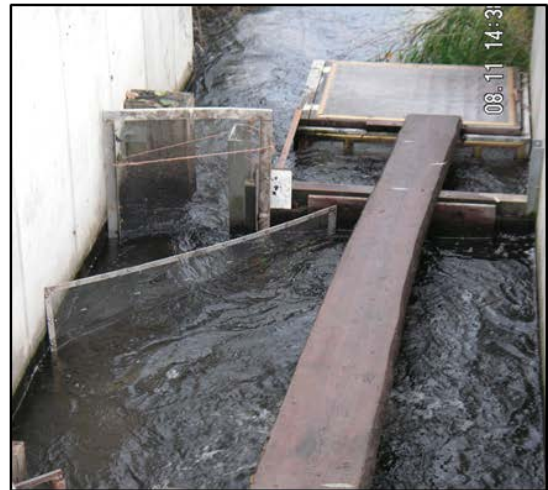
Abbildung 50: Monitoringdaten zur Untersuchung der Abwärtswanderung in der FAH mittels Reuse (links) und Abbildung der Abstiegsreuse (rechts).

Während dem Herbstmonitoring wurden 116 Fische aus 10 Arten gefangen, am häufigsten Schneider und Barbe (40 bzw. 19 Ind.), also zwei der vier Leitarten. Aitel, Bitterling und Rotaugen wurden in Stückzahlen >10 Ind. dokumentiert. Deutlich war auch die Veränderung der wandernden Größenklassen. So lag die Durchschnittslänge der gefangenen Barben mit 159 mm deutlich über den Werten vom Frühjahr. Berechnet man die Anzahl der Fische über die Expositionsdauer der Reuse ergibt sich eine durchschnittliche Abstiegsrate von 0,31 Ind./Std..

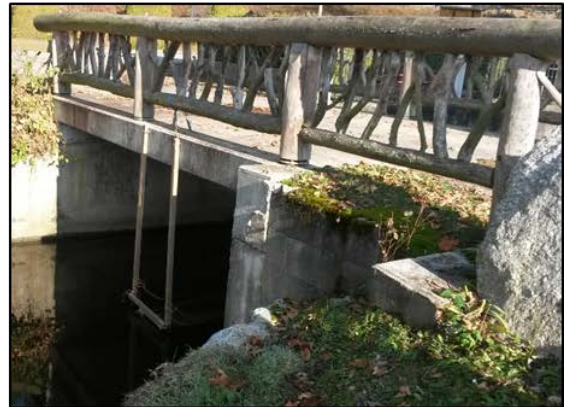
Abbildung 51: Monitoringdaten zur Untersuchung der Abwärtswanderung im Triebwasserkanal mittels Driftnetz (links) und Abbildung der montierten Driftnetze (rechts).

In den Driftnetzen wurden im Herbst 2016 insgesamt 22 Individuen gefangen. Alle Fische wurden vor KW 43 gefangen, danach wurden, bei relativ gleich bleibendem Monitoringaufwand, keine Fische mehr gefangen. Es wurden 6 Arten nachgewiesen, wobei das Rotaugen mit 7 Individuen die häufigste Art war. Es wurden überwiegend sehr kleine Fische (<50 mm) gefangen. Lediglich ein größeres Aitel (235 mm) wurde nachgewiesen.

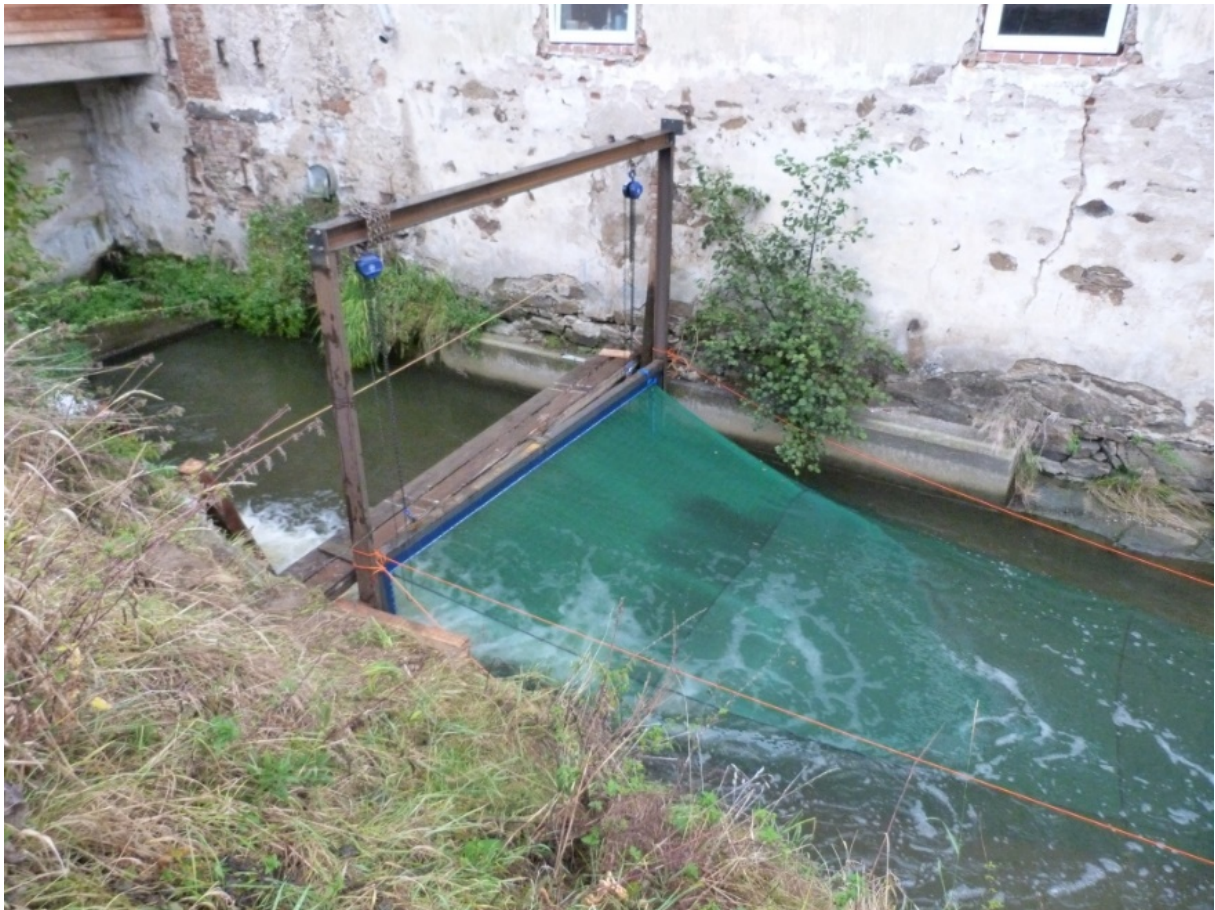
Abbildung 52: Exponierter Hamen im Unterwasser direkt nach dem Turbinenauslass.

Eine Abschätzung der durch die Exposition im Netz hervorgerufenen Fischschädigung ist insofern von Bedeutung, als eine allfällige Beurteilung der durch die Turbine hervorgerufene Schädigung bzw. Mortalität nur dann erfolgen kann, wenn die Schädigungsrate durch die Beprobungsmethode bzw. das Handling der Fische bekannt ist.

Die Erhebung der Hamenmortalität wurde durch gezielte Fischzugabe am Beginn des Hamens durchgeführt. In 4 Versuchen wurden zwischen 30 und 50 Fische entlassen und nach entsprechender Expositionsdauer des Hamens kontrolliert. Die Handhabung wurde dabei analog zu den Kontrollen der natürlichen Abwanderung durchgeführt. Die verwendeten Fische wurden durch Elektrofischfang im Nahbereich des Kraftwerks gefangen. Parallel zu den für den Versuch verwendeten Fischen wurde eine Kontrollgruppe der elektrisch gefangenen Fische gehalten (60 Fische der 5 häufigsten Arten), um eventuelle Schädigungen durch die Elektrofischfang hervorgerufene Schädigung oder Mortalität der Fische festzustellen. Folgende Dotationsversuche wurden durchgeführt:

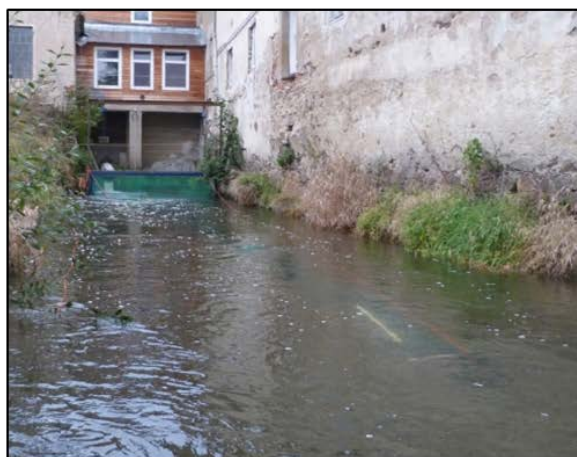
Abbildung 53: Monitoringdaten zur Untersuchung der Abwärtswanderung über die Turbine (links) und Abbildung des exponierten Hamens (rechts).

Insgesamt wurden 275 Fische im Hamen gefangen. Es wurden 13 Arten erfasst. Der Gründling war mit 88 Individuen die häufigste Art, gefolgt von Bitterling (47), Schneider (32), Laube (29) und Hasel (25). Die restlichen Arten machen zusammen 20% der gefangenen Individuen aus. Die registrierten Fische waren im Durchschnitt 78 mm lang, wobei je nach Art deutliche Unterschiede zu verzeichnen waren.

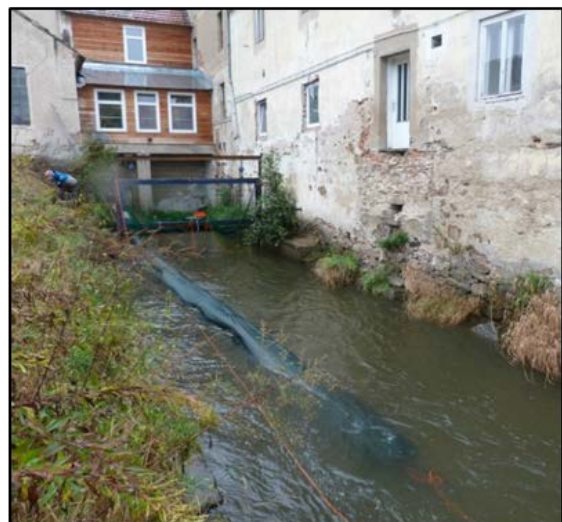
Abbildung 56: Monitoringdaten zur Untersuchung der Abwärtswanderung über die FABH (links) und Abbildung des exponierten Fangnetzes am Auslassrohr der Abstiegshilfe (rechts).

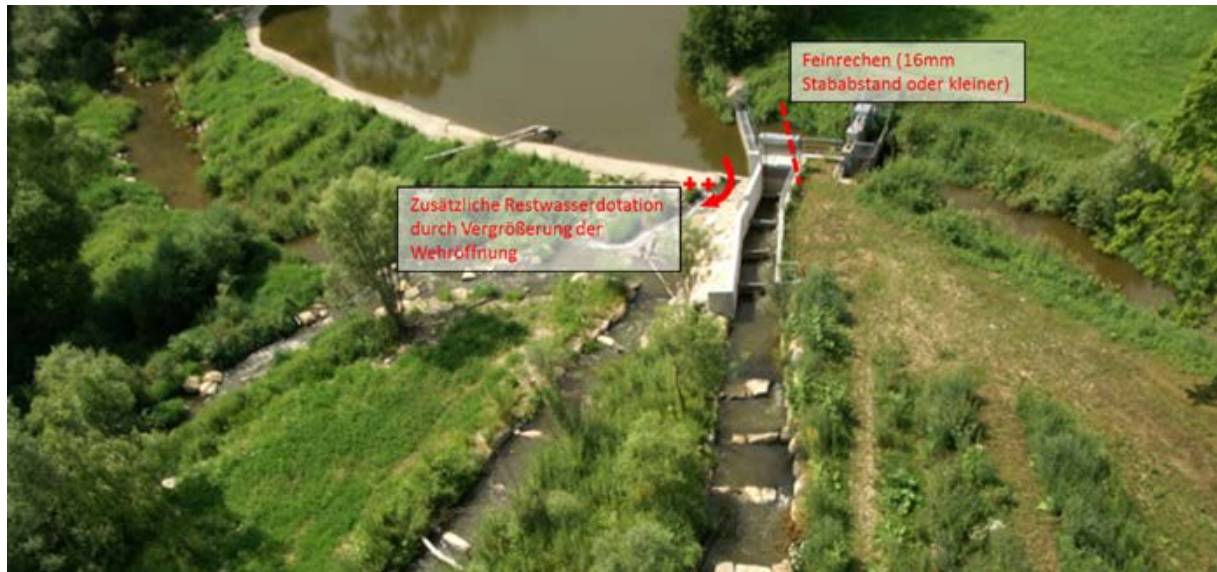
Abbildung 78: Konzept der Adaptierung des Standortes Riedmühle zur Optimierung der Durchwanderbarkeit und des Fischschutzes.

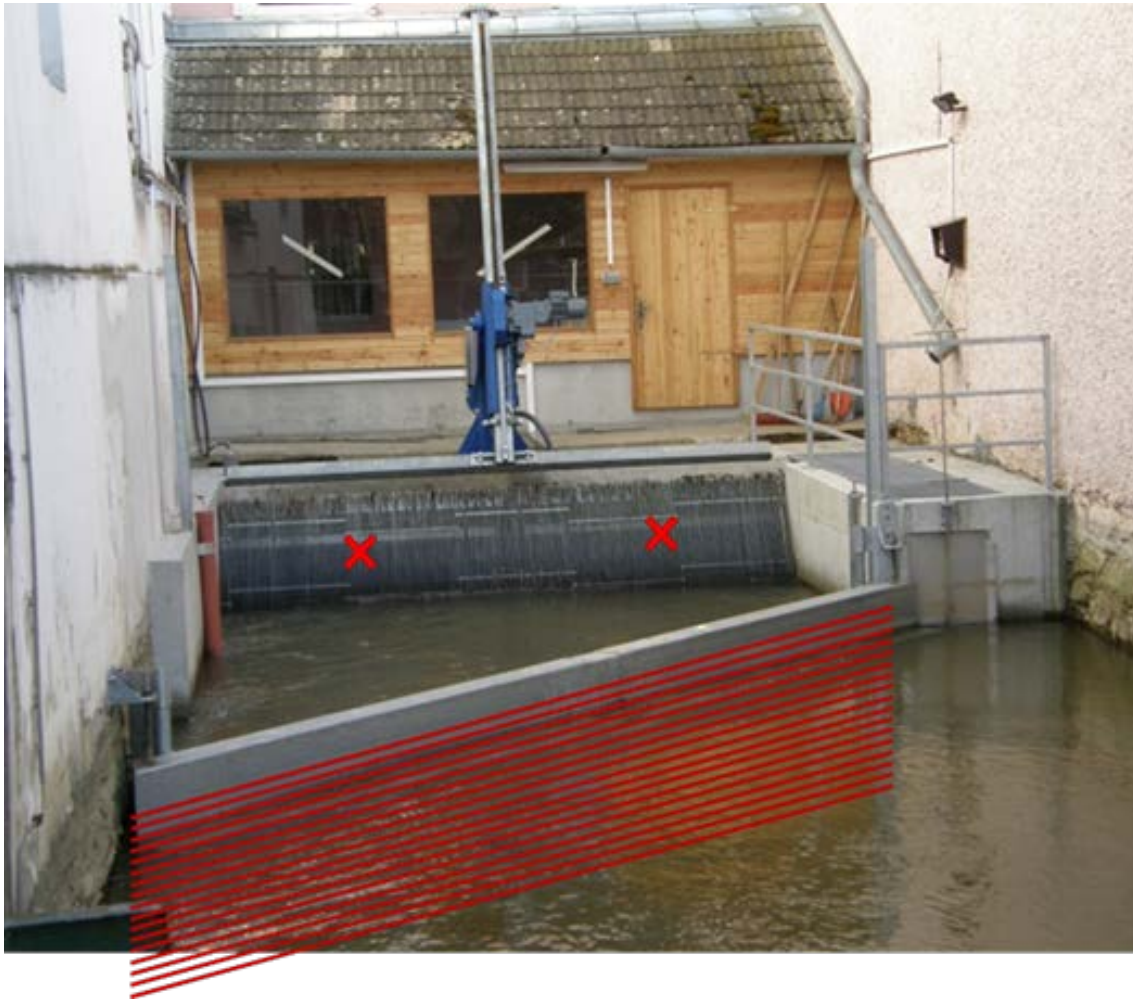
Abbildung 79: Variante zur Verlegung des Feinrechs (und eventuell horizontaler Anordnung der Stäbe) schräg in Richtung Abstiegsöffnung ausgerichtet.
