## Optimierung von Bypässen für den Fischabstieg

Das Projekt wurde unter dem Az: 26632 – 24/0  
von der Deutschen Bundesstiftung Umwelt gefördert

Schleusingen, Februar 2012

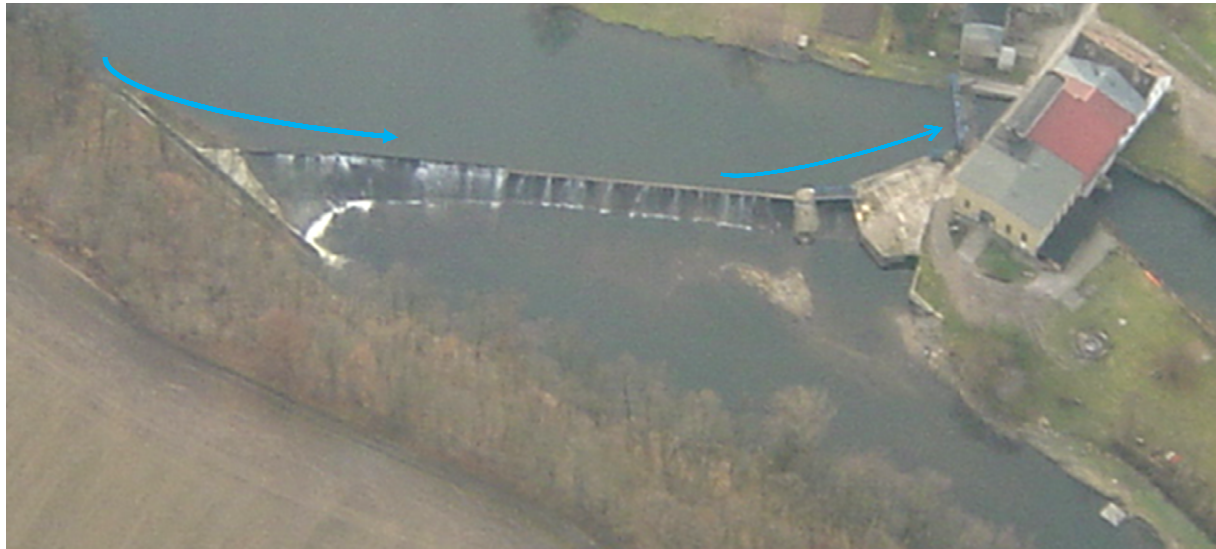
Abb. 10: Wege der Hauptströmung im Bereich der WKA Döbritschen (Foto: F. Fleischer)

Die starke Bevorzugung des Wehres und des Borstenfischpasses durch Jungfische lässt sich auch an der WKA Döbritschen mit den Strömungsbedingungen erklären. Wehröffnung und Borstenfischpass liegen am „Prallhang“ des Oberwasserstromstriches. Bevor die Fische auf den Rechen oder die dort gelegenen Abwandermöglichkeiten treffen, wird bereits am rechten Gewässerufer eine Abstiegsmöglichkeit angeboten (Abb. 10). Da Jungfische augenscheinlich überwiegend am Rand der

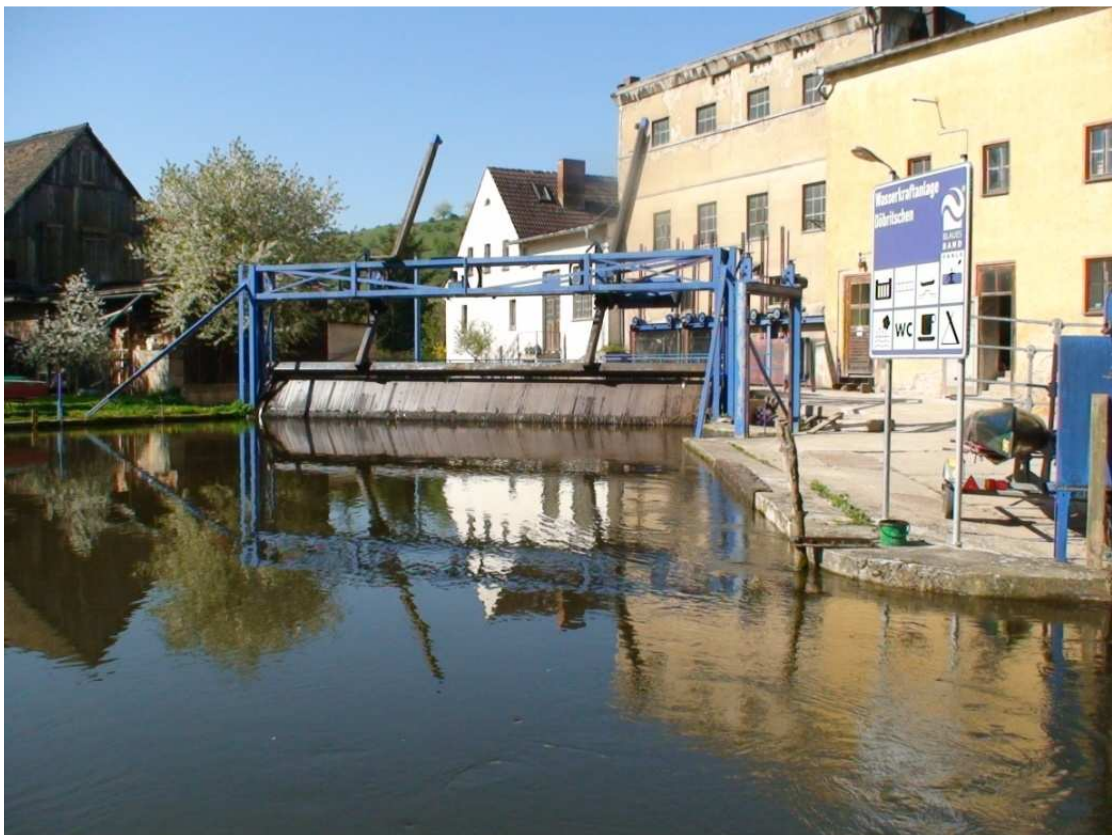
*Foto 2: Rechenanlage der WKA Döbritschen*

Vor den Turbinen ist ein vertikaler Feinrechen mit 22-28 mm Stababstand und einer Anströmgeschwindigkeit von maximal 0,5 m/s vorgeschaltet (Foto 2, Foto 3). Das Rechengut wird über einen konventionellen Rechenreiniger dem Gewässer entnommen und nach Aussortieren von Müll dem Gewässer unterhalb der Turbinen wieder zugeführt.

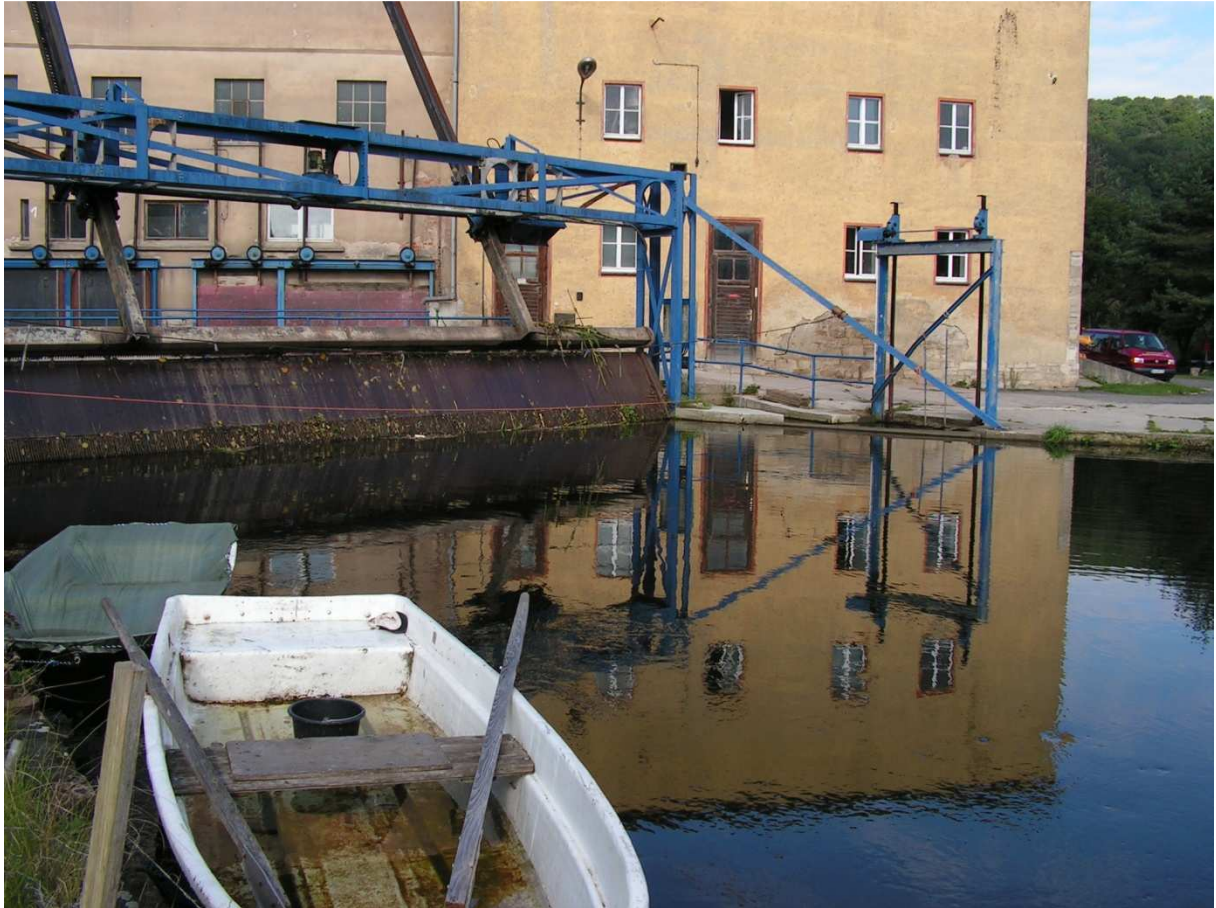
*Foto 3: Rechen mit Rechenreiniger*

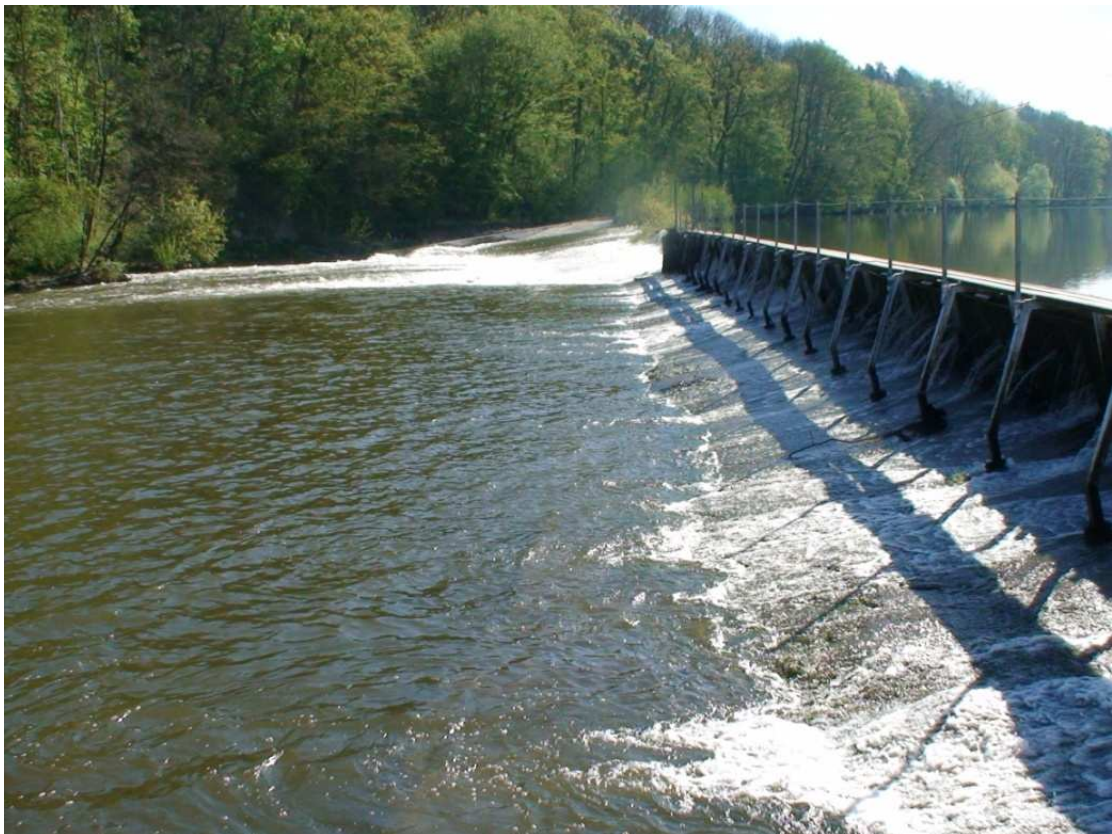
*Foto 4: Wehr der WKA Döbritschen, am rechtsseitigen Ufer befindet sich der Borstenfischpass*

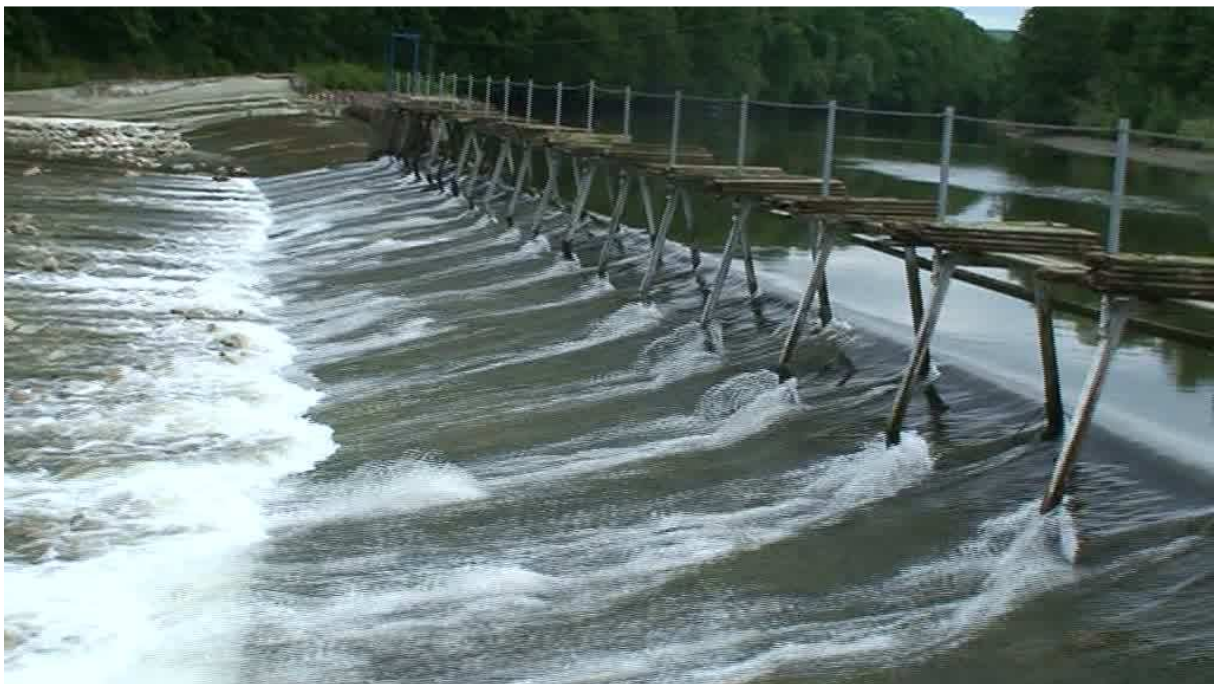
*Foto 6: geöffnetes Nadelwehr*

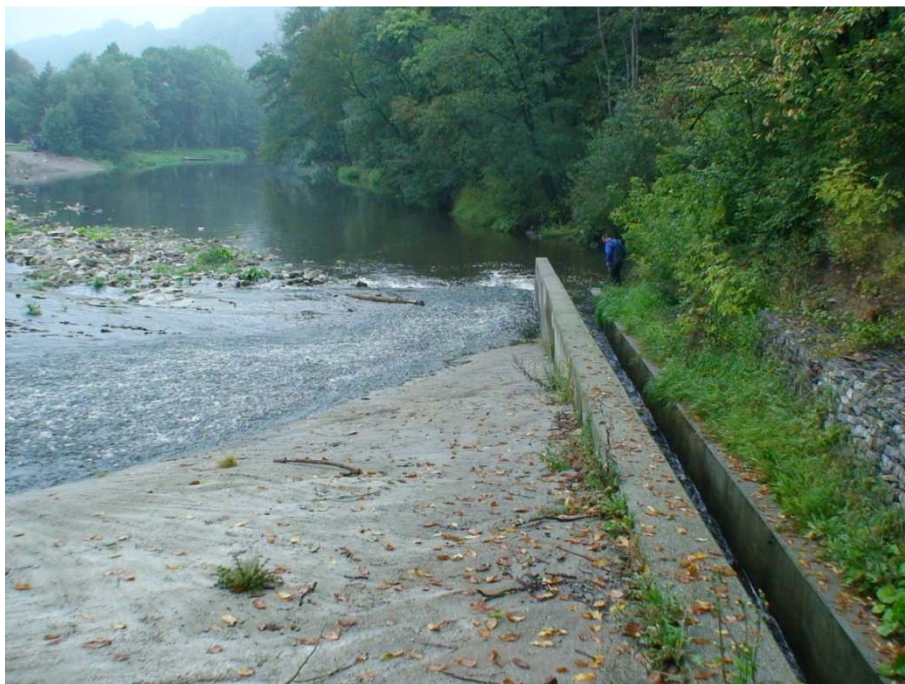
*Foto 12: Verstärkung der Leitströmung des Borstenfischpasses(rechts) durch die Restwasserabgabe*

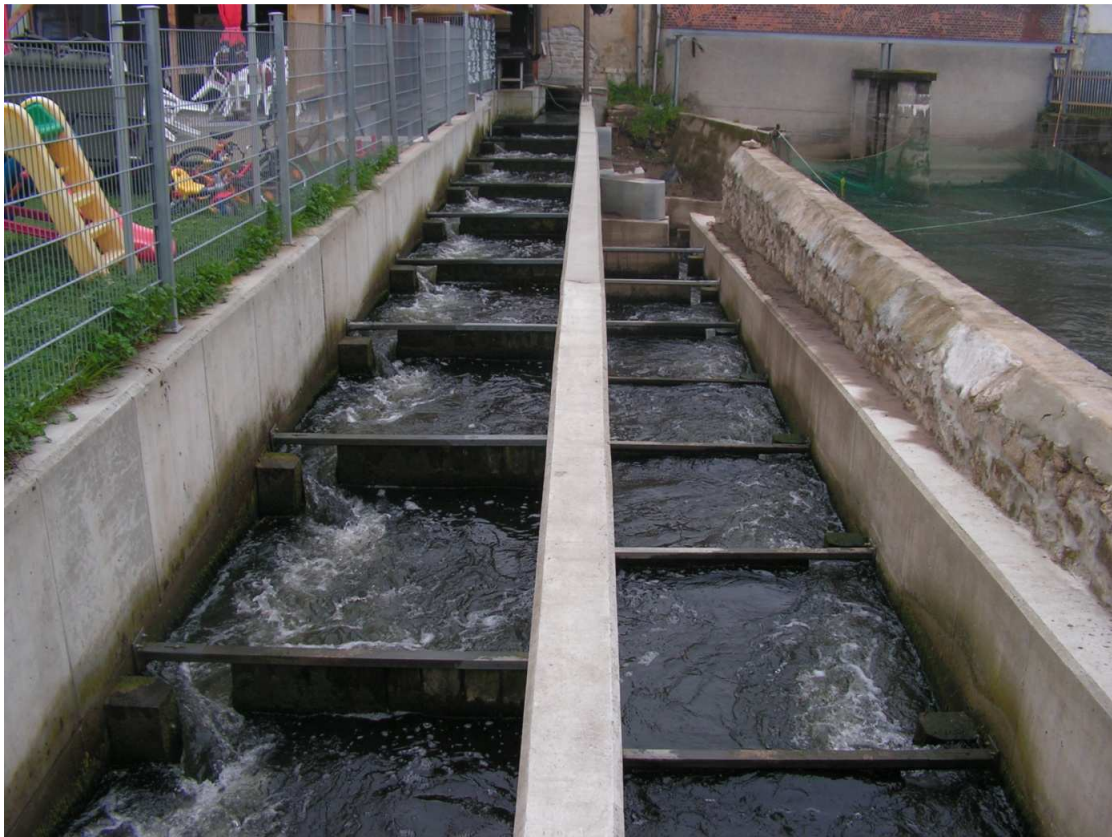
*Foto 14: Schlitzpass*

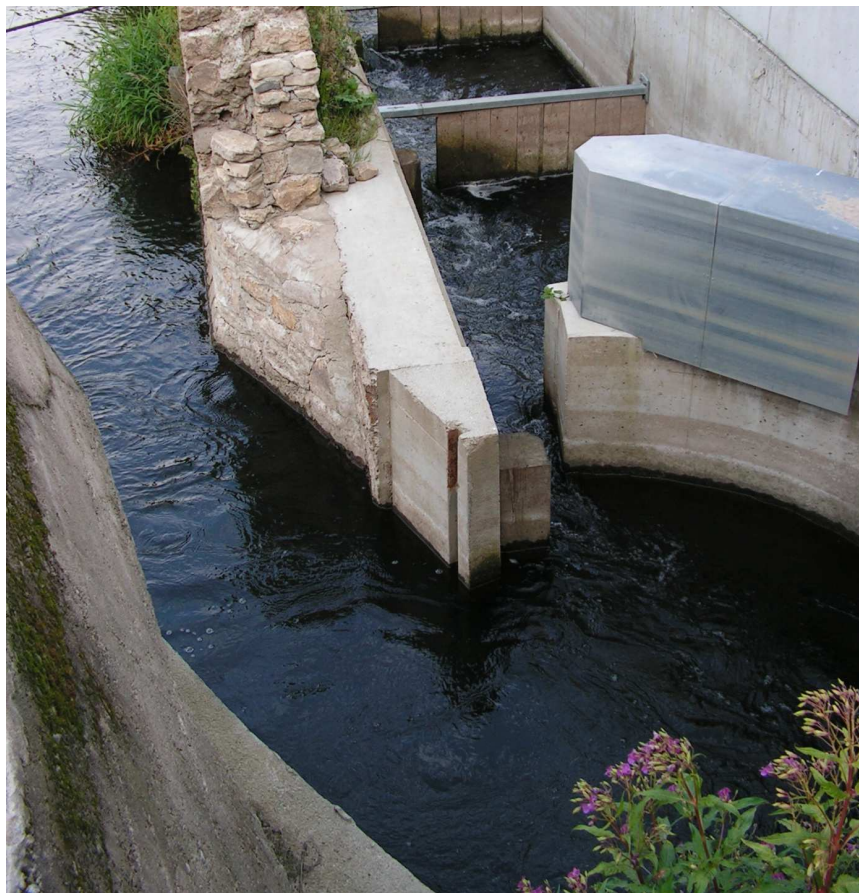
*Foto 15: Auslauf des Schlitzpass in den Turbinenkanal*

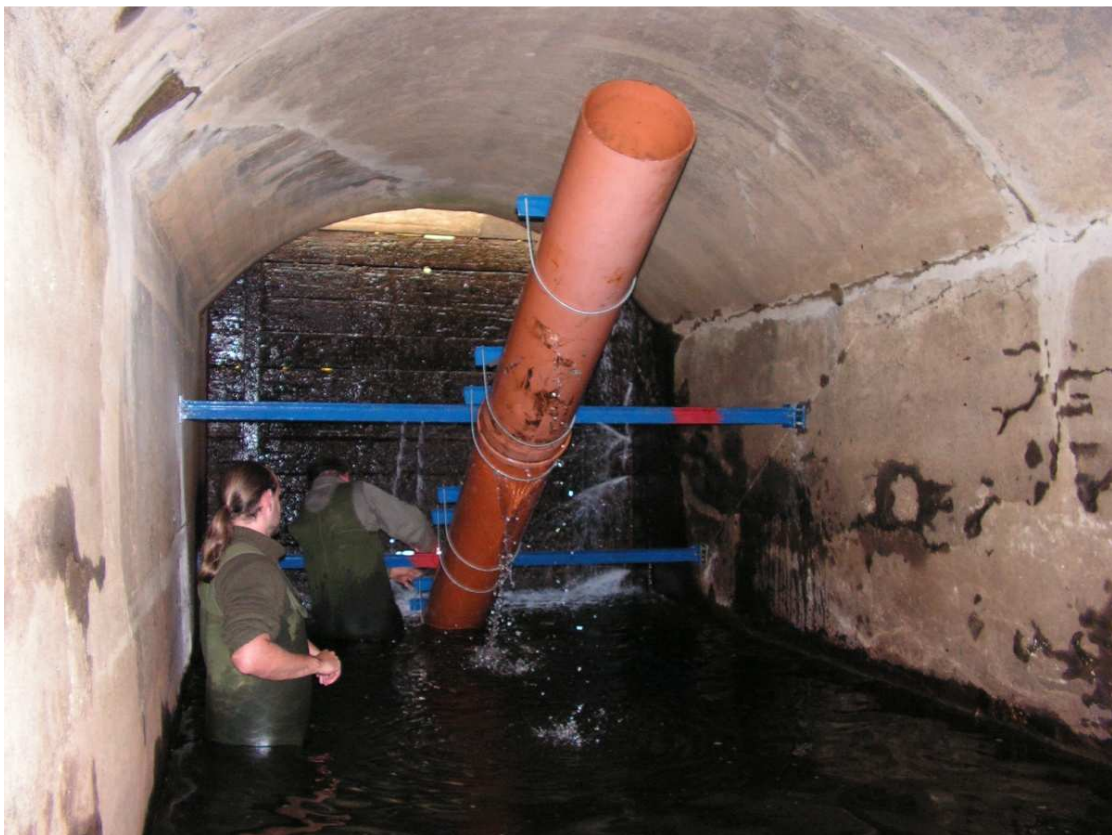
Foto 19: Bypassrohr im Leerschusskanal

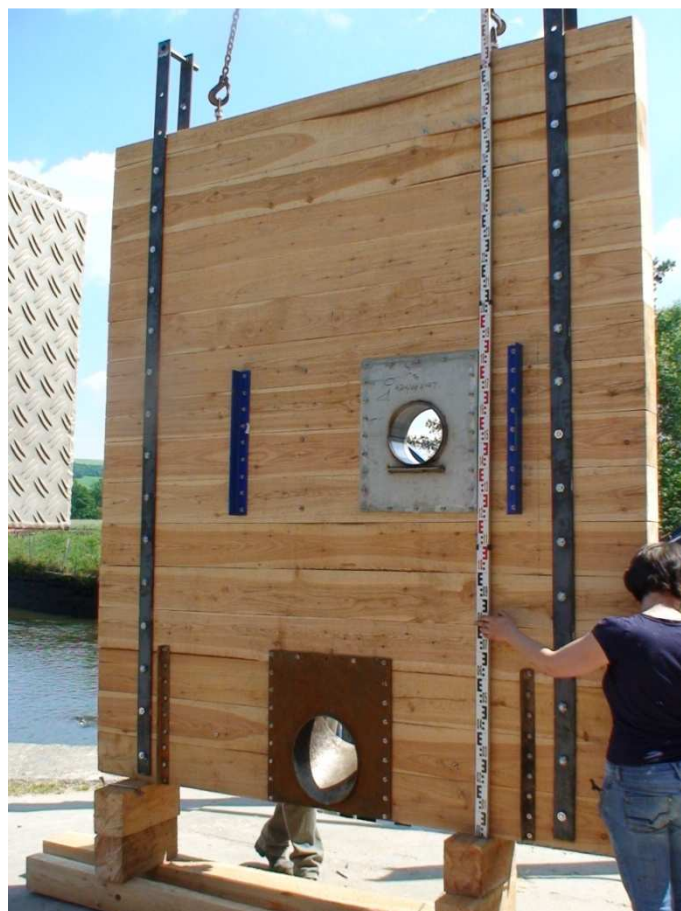
Foto 21: Einbau des mittleren Bypassrohres und Erneuerung des Schützes

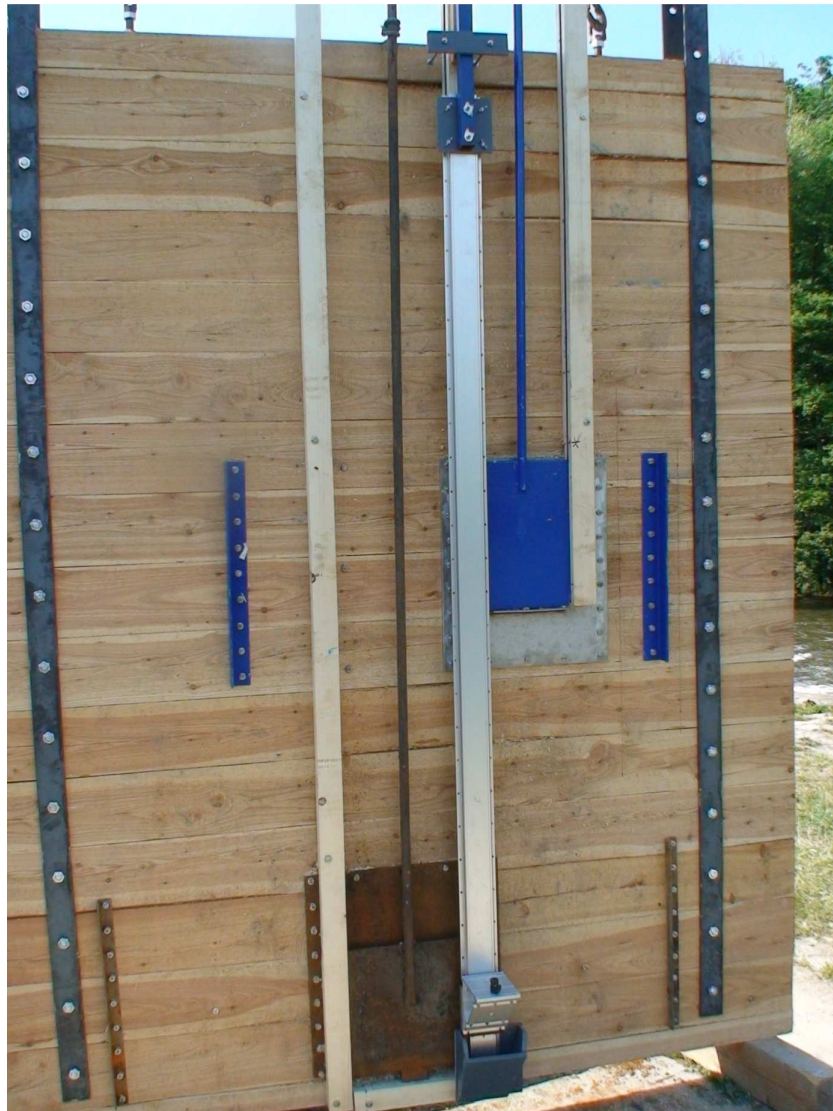
*Foto 22: Die Öffnungen des Bypasssystems können separat mit Schiebern verschlossen werden. Zu sehen ist auch die Befestigungsschiene für dieameratechnik.*

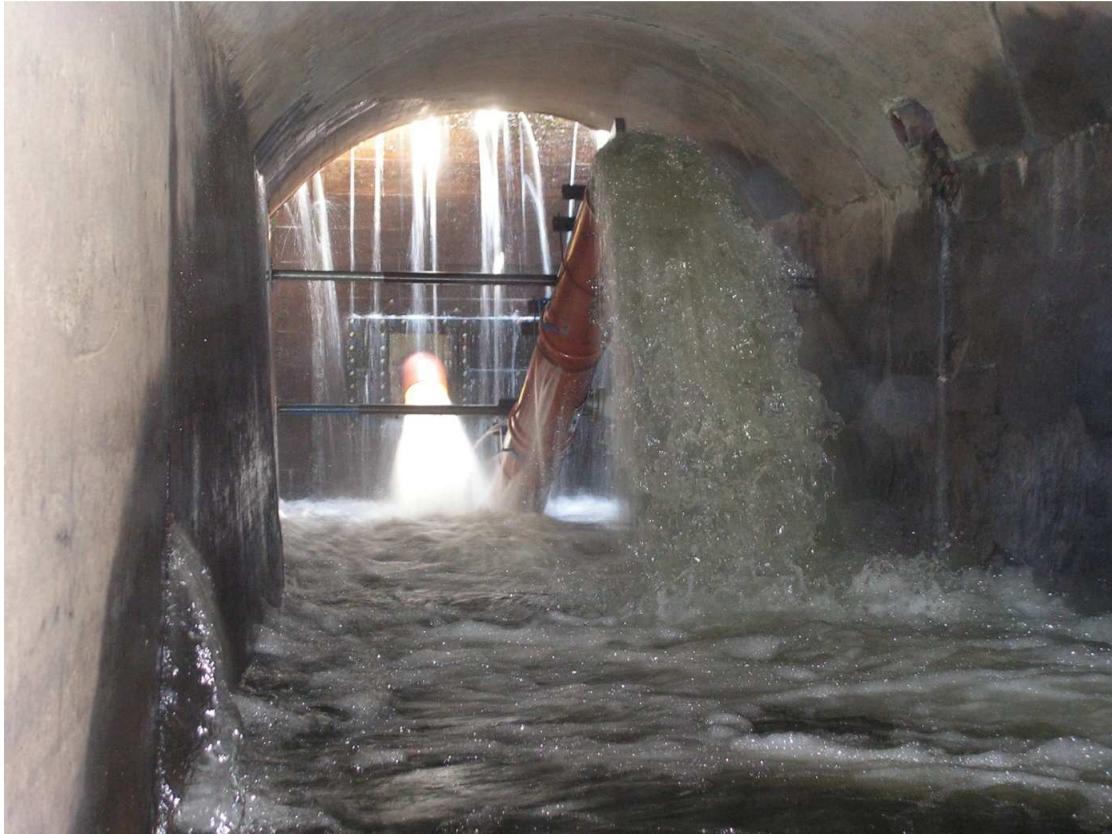
*Foto 26: beide Bypassöffnungen in Betrieb*

Folgende Variationen mit untenstehenden Bedingungen waren möglich (Tab. 1, Foto 25, Foto 26, Foto 27, Foto 28):

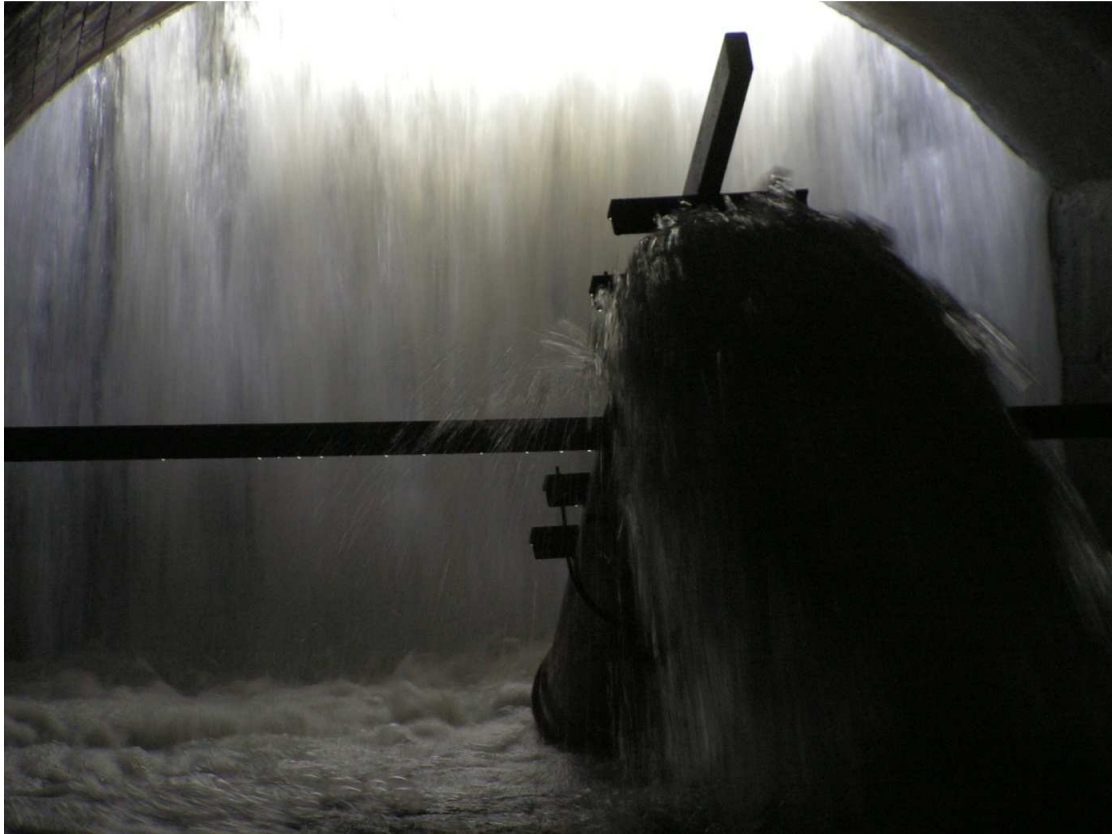
*Foto 28: Betrieb des mittleren Rohres des bodennahen Bypasssystems*

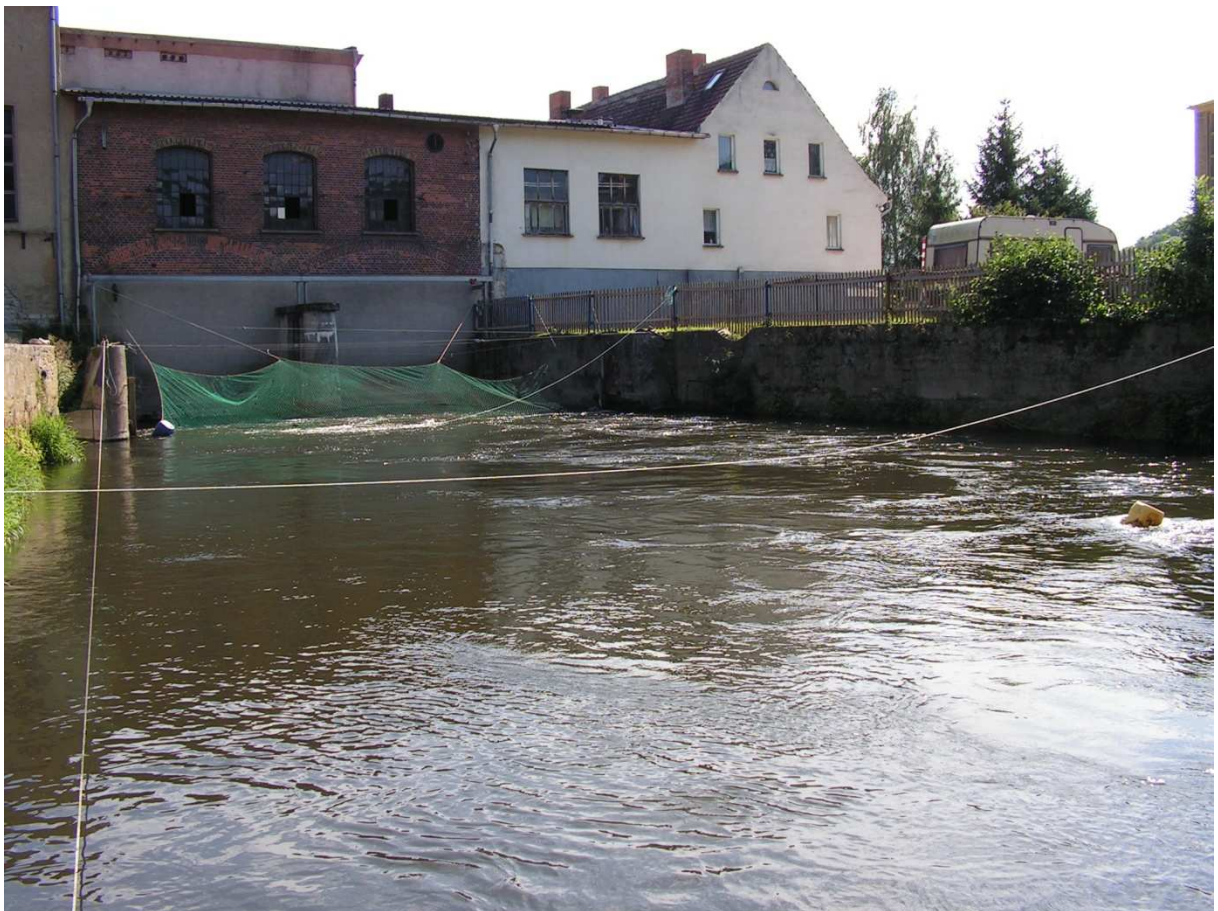
Foto 33: Hamen aufgespannt. Die gelbe Boje markiert das Ende des Hamens

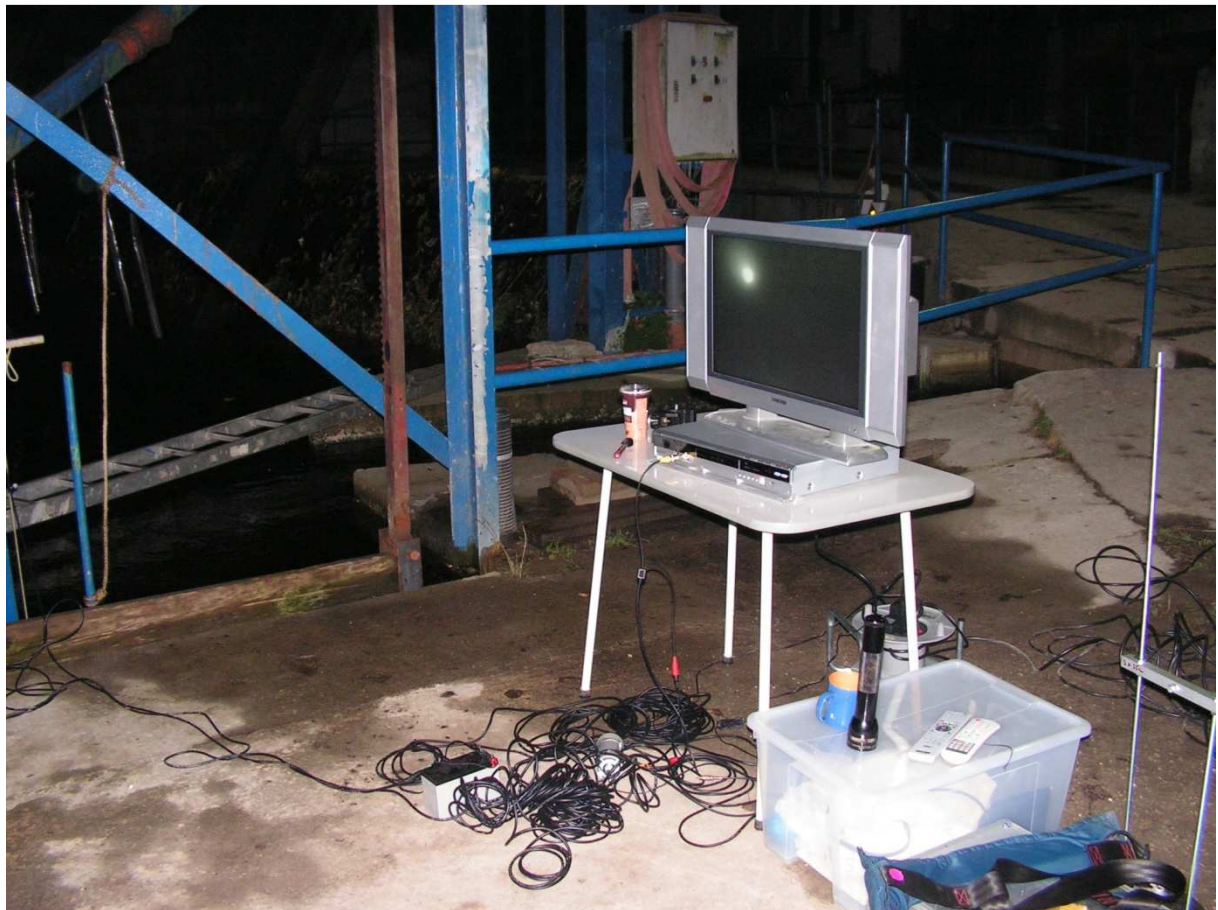
Foto 45: Aufbau für die Überwachung des Bypasses mit Kameratechnik

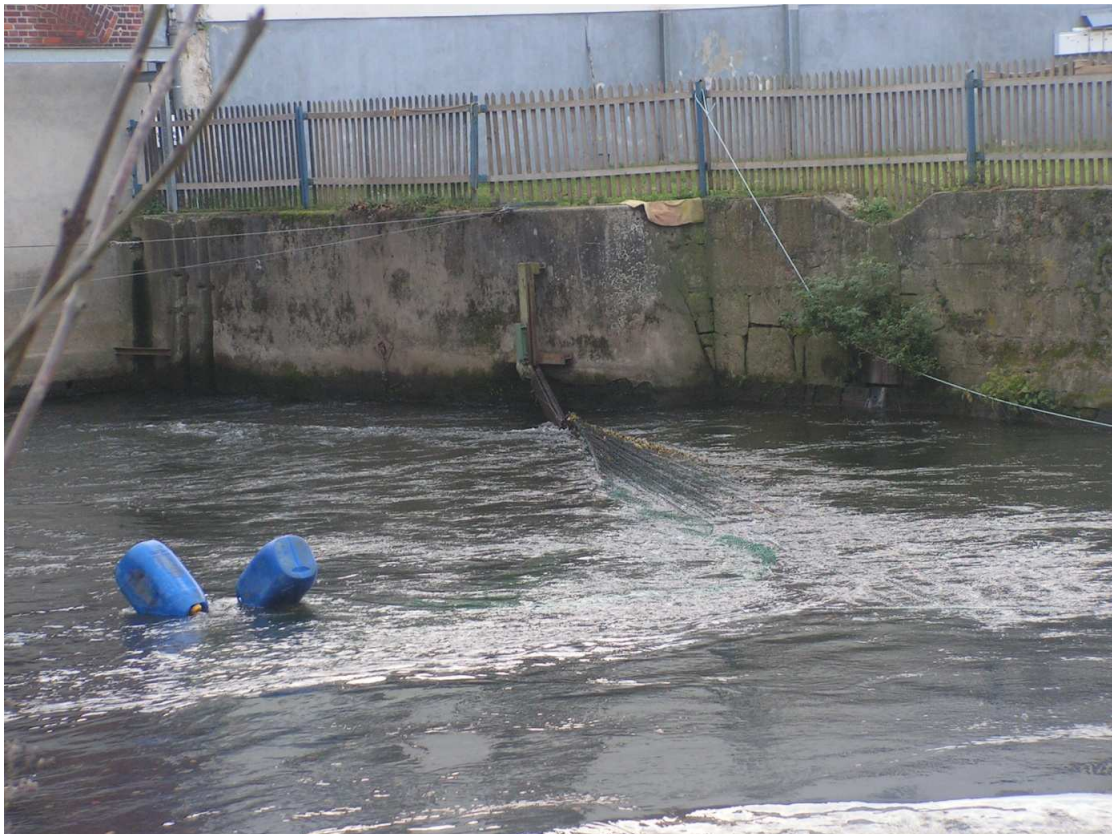
*Foto 58: Zerstörung der Fangtechnik durch zu hohes Laubaufkommen*

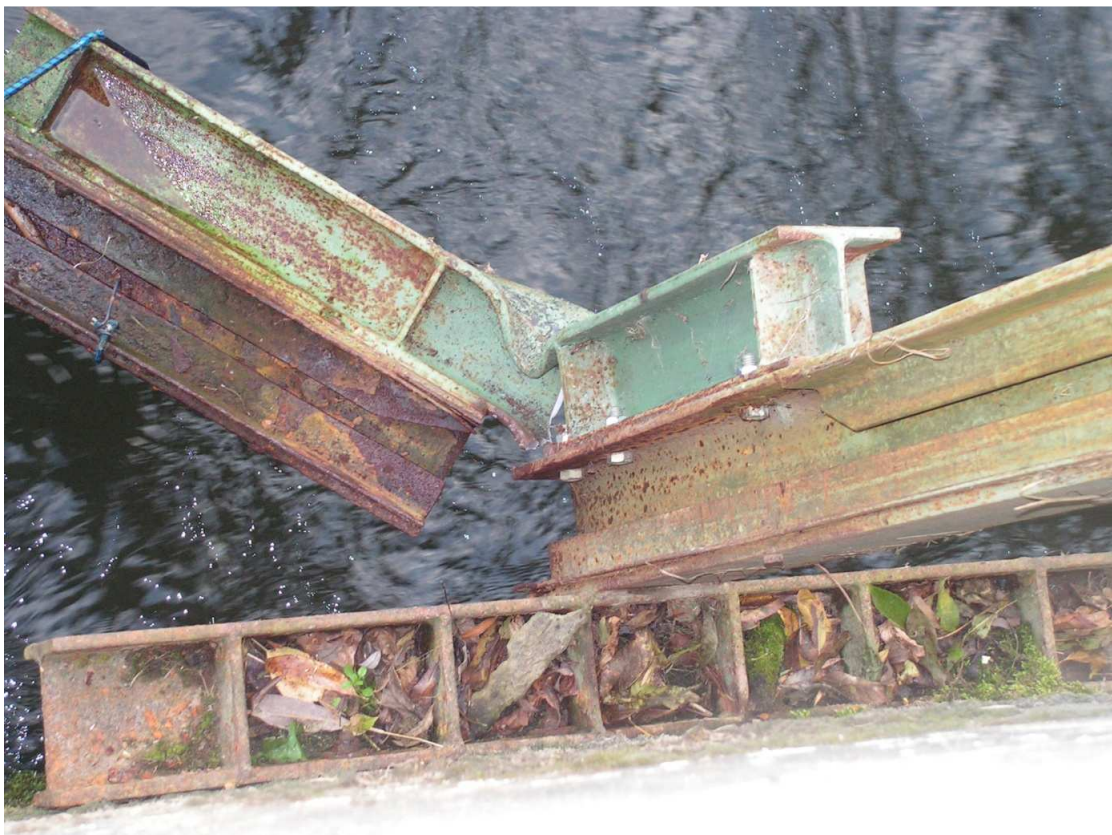
*Foto 59: gebrochener Träger der Hamenbefestigung*
