# Wasserkraftschnecke - fischfreundlich ? Ch. Edler, BfG Koblenz

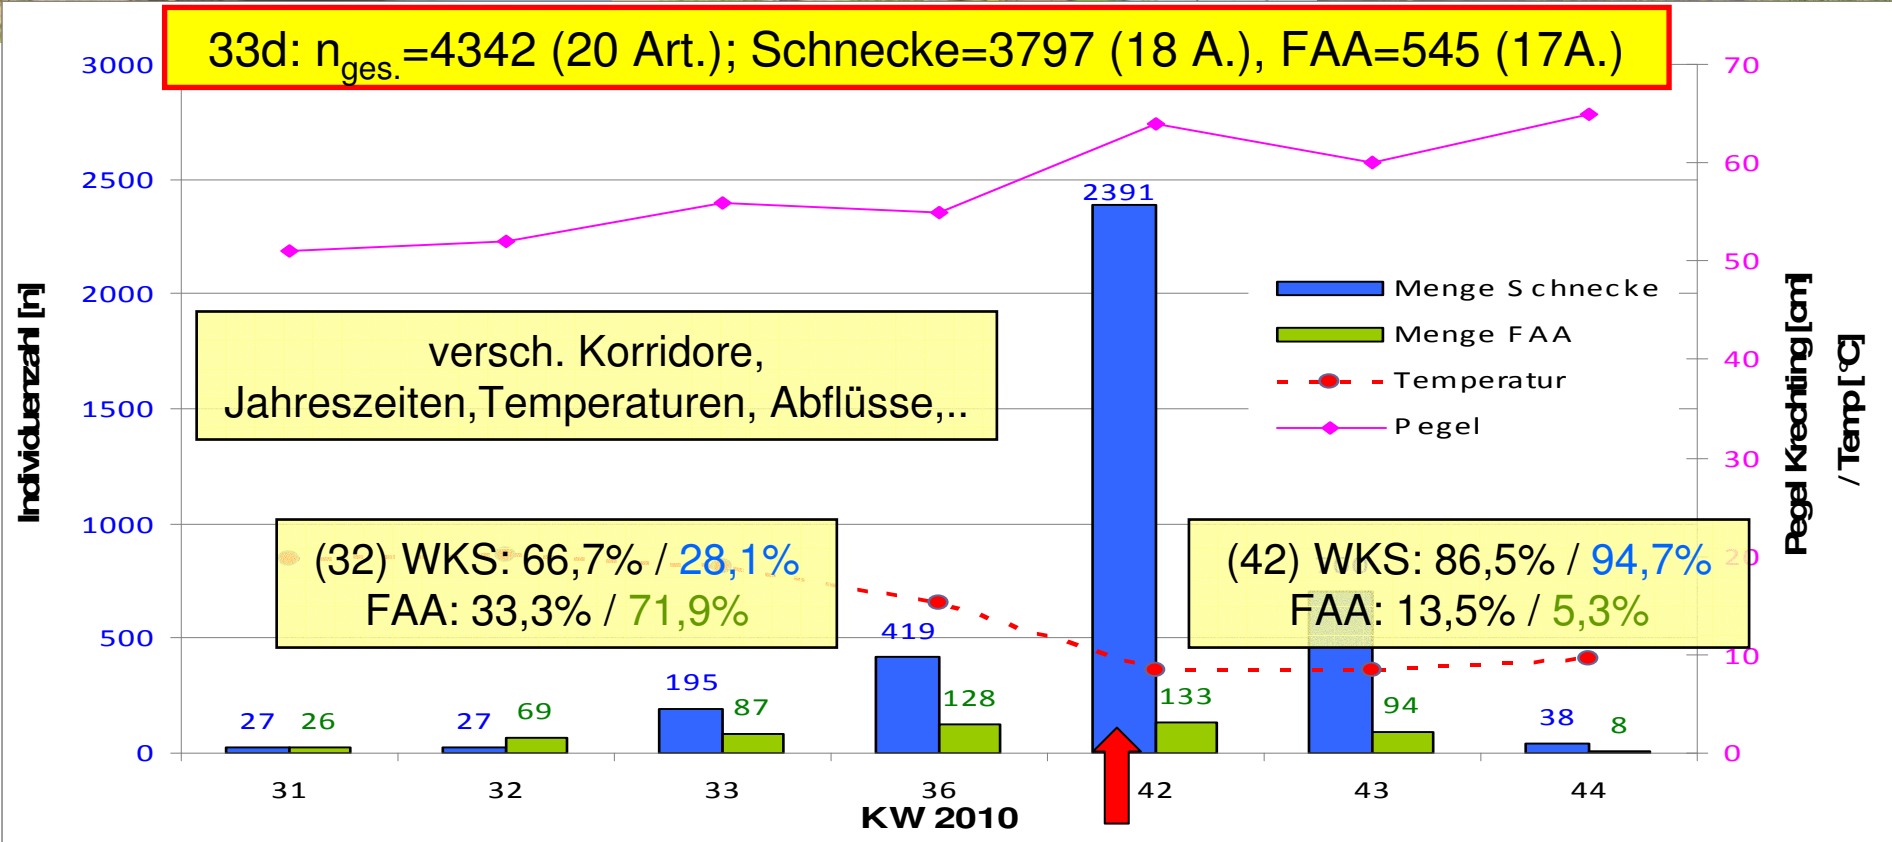
33d:  $n_{ges.} = 4342$  (20 Art.); Schnecke=3797 (18 A.), FAA=545 (17A.)

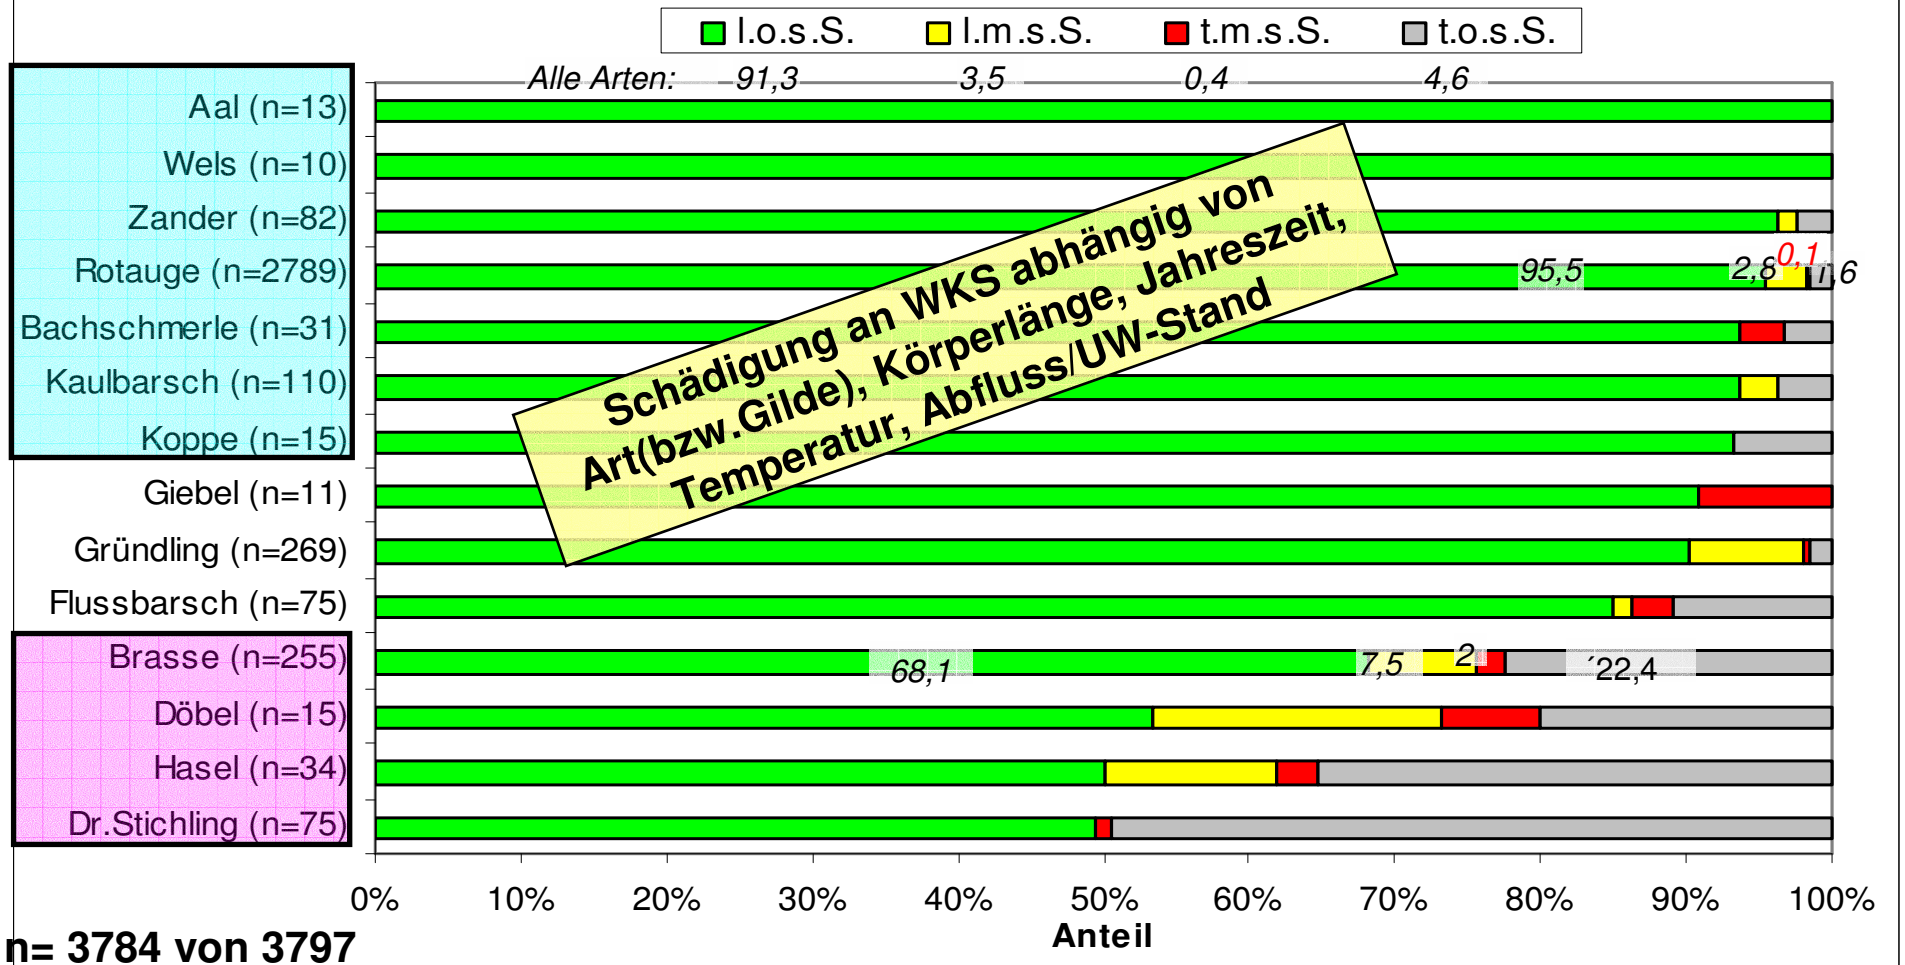
**Versehrtheitsklassen ausgew. Arten nach der Schneckenpassage**

Versehrtheitsklassen		
I	lebend ohne sichtbare Schäden	I.o.s.S.
II	lebend mit sichtbaren Schäden	I.m.s.S.
III	tot mit sichtbaren Schäden	t.m.s.S.
IV	tot ohne sichtbare Schäden	t.o.s.S.

Schadensbilder	Anteil
Schuppenverluste	1,6
Flossenschäden	1,1
Abschürfungen	0,6
Quetschungen/Schla.	0,4
Teildurchtrennungen	0,1
Sonstige	0,1
